FÖRSTUDIE: RESTAURERING AV VATTENSYSTEM INOM KRISTINEHAMNS KOMMUN

Damminventering samt åtgärdsförslag med fokus:

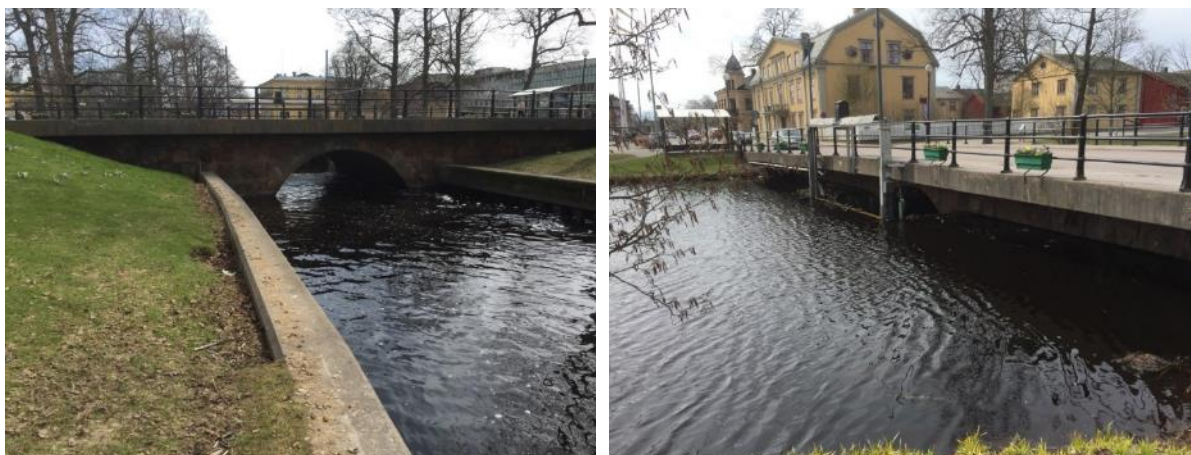
Figur 1. Vågbrons regleringsdamm.

Vågbron är både en broöverfart över Varnan och den nederst belägna dammanläggningen i vattendraget Varnan. Den är belägen nedströms Övrekvarnsälvens mynning och påverkar därmed konnektivitet (vandringsmöjligheter för fisk mm) mellan Väneren och både Varnan och Övrekvarnsöälven. Dammen hade vid mätillfället en fallhöjd om ca 1,4 m.

En utrivning av dammen betraktas inte som möjlig pga. de geotekniska konsekvenser det kan medföra för byggnader mm intill dämningområdet. Två alternativa åtgärder har istället identifierats som möjliga:

Ett omlöp på dammens vänstra (södra) sida kan anläggas. Detta sker genom att ett nytt utskov installeras i vänster anslutningsdamm och en kulvert under Vågbron-Västerlånggatan. Efter passage genom kulvert schaktas ett ca 70 – 90 m långt omlöp (bäckfåra) fram i parkmiljön på södra sidan nedströms Vågbron. Bäckfåran ges en U-sväng så att tillräcklig längd kan erhållas och mynningen kan placeras så nära Vågbrons ordinarie utskov som möjligt. Mynningen kräver kapning av den spontvägg som omger nedströms sidor av Varnan. Omlöpet innebär installation av ett extra utskov som kan göras självreglerande, men inte dimensioneras för särskilt höga vattenföringar (normalt 0,3 – 1 m³/s). Den ökade avbördningen är positiv men marginell i förhållande till dammen i övrigt. Vidare kräver anläggandet en lång kulvert som kan medföra driftproblem vid rensning mm. Ur fiskvandringssperspektiv betraktas omlöp som en fullgod lösning, men i detta fall föreligger viss risk att fisk söker sig fram mot utskovsluckan (där ofta större delen av flödet avbördas) och missar ingången till det begränsade flödet i fiskvägen. Ett omlöp av denna dimension kostar normal mellan 0,5 – 1,5 Mkr att anlägga. Dock föreligger kraftigt fördyrande förhållanden främst genom behovet av kulvertering, men även genom att entreprenaden behöver ske i stadsmiljö. En mer rimligt prognos torde därför vara 2,2 – 3 Mkr.

Nuvarande utskov kan ersättas av ett inlöp. Detta innebär att en ca 90 m lång kanal med sidoväggar av spont anläggs från vardera sida av utskovet och uppströms, centralt i dämningområdet. Förhållanden för spontning bedöms vara gynnsamma med tanke på områdets geologiska

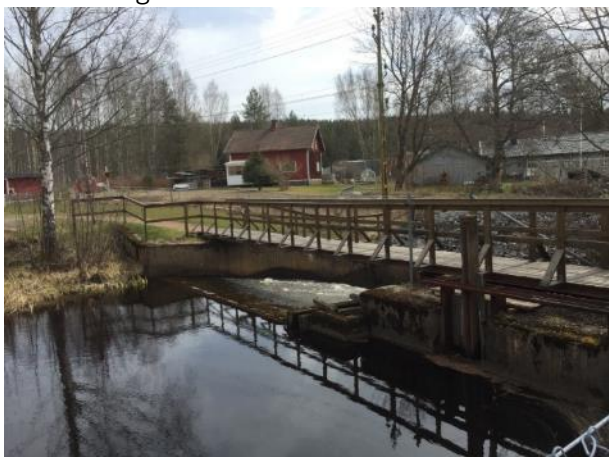
Figur 4. Hagadammen dammfront.

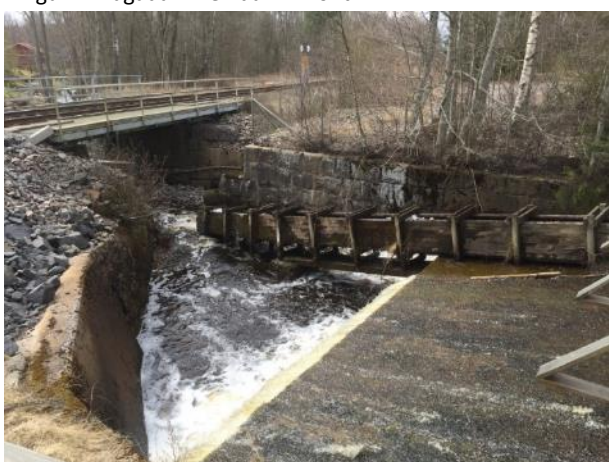
Figur 6. Hagadammen denilränna och utskovskanal.

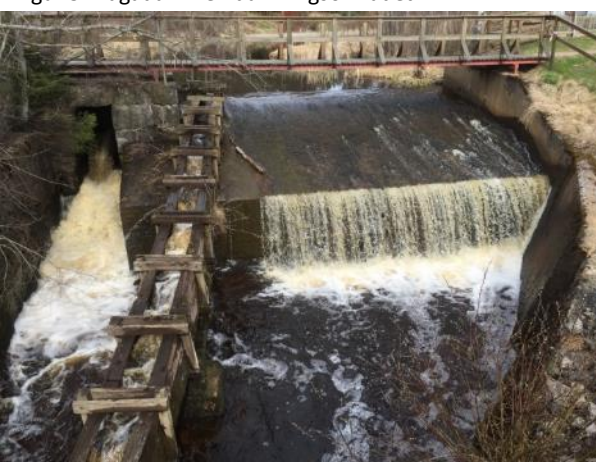
Figur 7. Hagadammen skibord och denilränna.

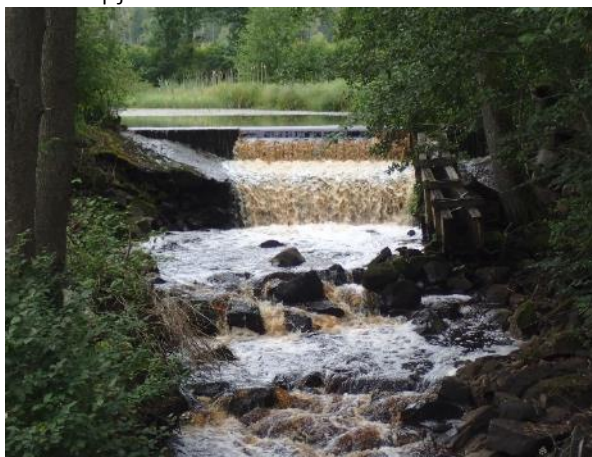
Figur 10. Spjutbäcksdammen skibord.

Ingen vattendom har påträffats gällande dammen. Sannolikt anlades dammen långt före införande av 1918 års vattenlag.

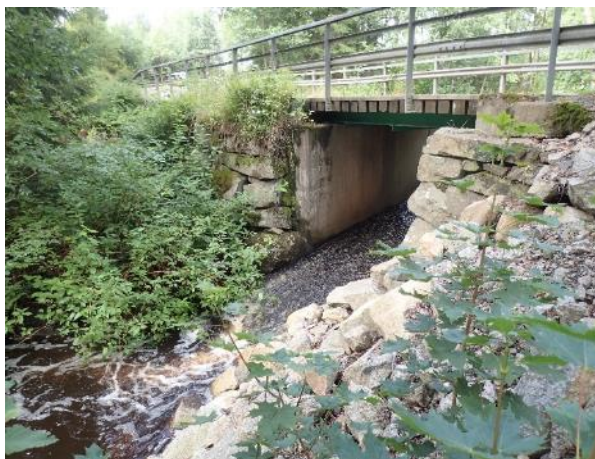
Figur 14. Älvbron vänstra utskovet.

Ingen vattendom har påträffats gällande dammen. Dammen anlades långt före införande av 1918 års vattenlag och hyttverksamhet på platsen har bedrivits sedan 1600-talet. Nedströms dammen förekommer rester av stångjärnshammare mm. Vägbro löper över dammen och vägen förvaltas av vägsamfällighet.

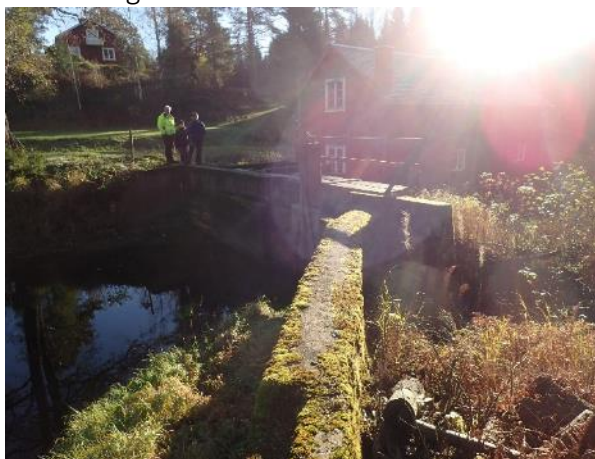
Figur 20. Älvgrens kvarn.

Ingen vattendom har påträffats gällande dammen. Dammen anlades troligen långt före införande av 1918 års vattenlag. Dammen är idag avsänkt och ingen drift är möjlig av kvarnen då intaget är igenmurat.

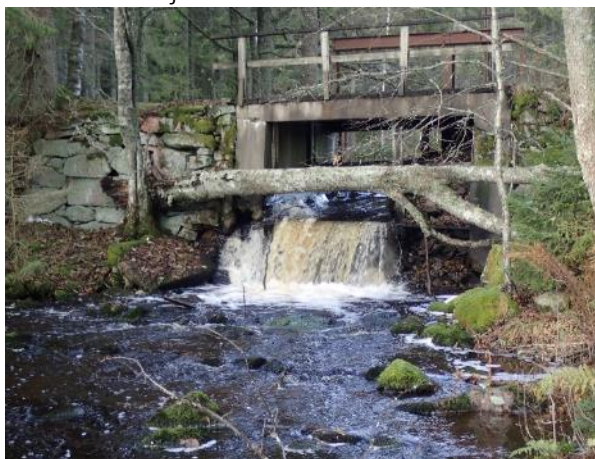
Figur 24. Lövåssjön regleringsdamm.

Dammen är belägen längst upp i Niklasdammsälven, övre Varnan, och dämmer/reglerar den största sjön inom avrinningsområdet. Dammen bedöms därför vara av hydrologisk betydelse för Niklasdammsälvens- och Varnans flödesregim.

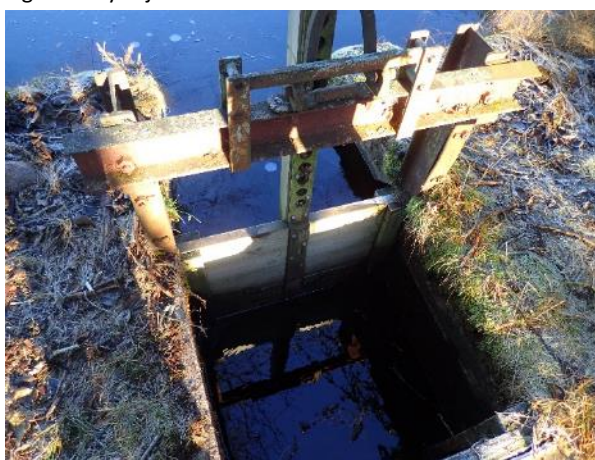
Figur 30. Tysktjärn vänster utskov, spettlucka.

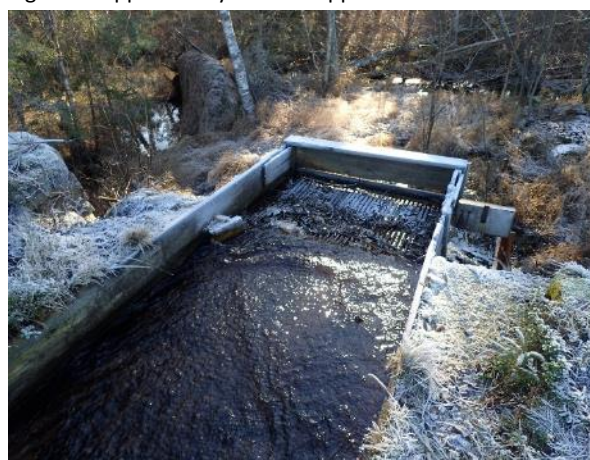
Figur 31. Tysktjärn höger utskov, skibord.

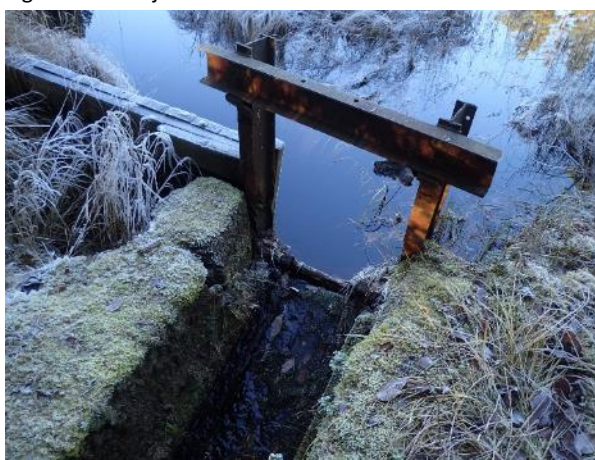
Figur 36. Mörttjärn vänster utskov, sättfack delvis blockerat.

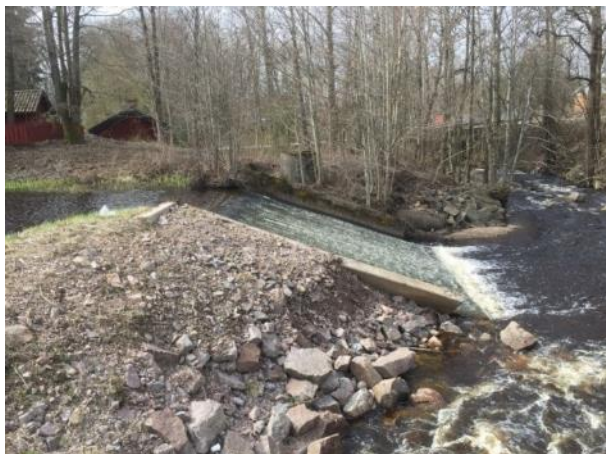
Figur 40. Skibord Björklundsdammen.

Dammen har ett skibord med fribredd 6 meter och tröskelnivån var vid inspektion 7 cm under uppströms vattenyta. Krönet är förlagt ca 0,5 meter över tröskeln. Marginalerna för överrinning är därför inte stora men skibordet är så pass brett att avbördningskapacitet bedöms vara god. Fallhöjden är nästan 3 meter och dammen utgör definitivt vandringshinder för uppvandrande fisk till Övrekvarnsälven.

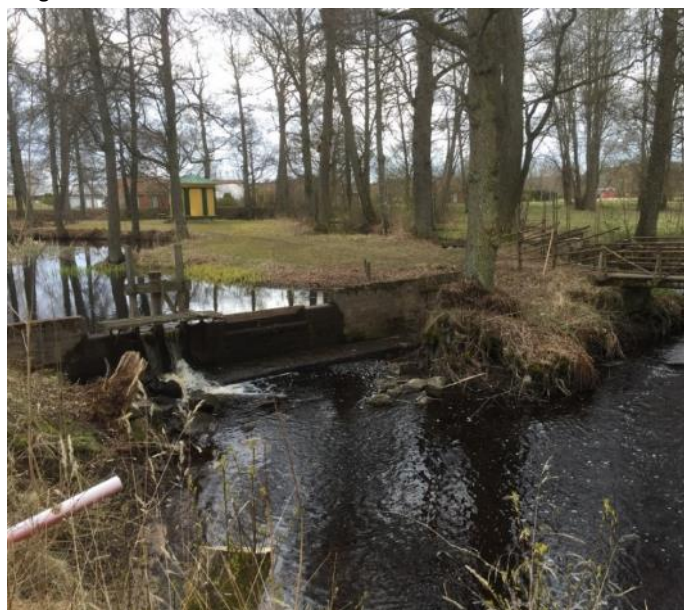
Figur 46. Skibord och lucka högra dammen vid sammanflödet.

Högra dammen har en fallhöjd om ca 1,1 meter, ett skibord med fribredd 4,8 meter varav 1,8 m utgör sättutskov och 0,8 m utgör spettlucka. Marginalerna för överrinning är inte stora och erosionskador kan förväntas vid höglöden.

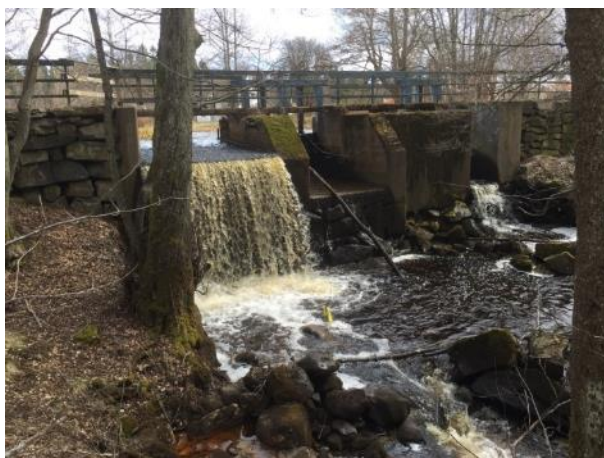
Figur 53. Dammens utskovsparti.

Dammen har en fallhöjd om ca 3,3 meter, krönnivån var ca 0,7 m över aktuell vattennivå, krönlängden är ca 110 meter. Dammen har följande utskov från vänster till höger (norr till söder):

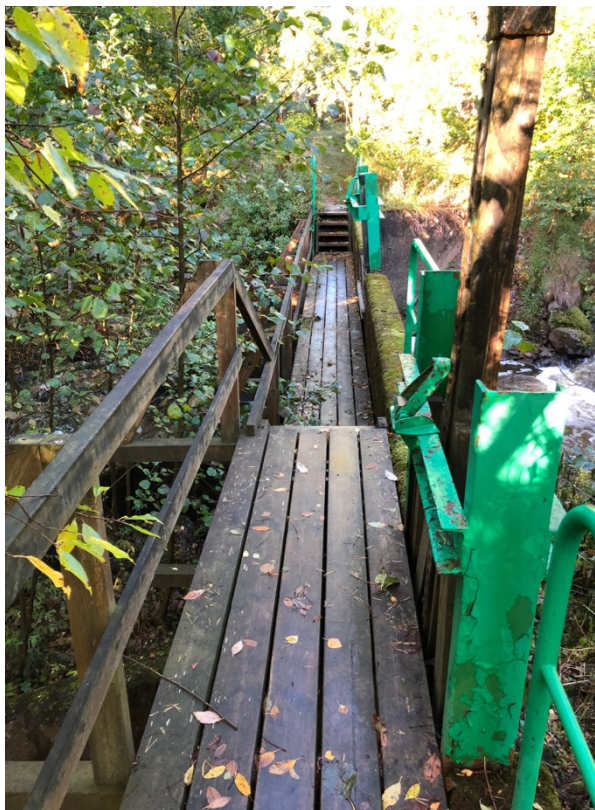
Figur 59. Dammens utskovsparti.

Dammen har en fallhöjd om ca 3 meter, men pga. avsänkningen är fallhöjden idag ca 1,5 meter. Krönlängden är ca 15 meter.

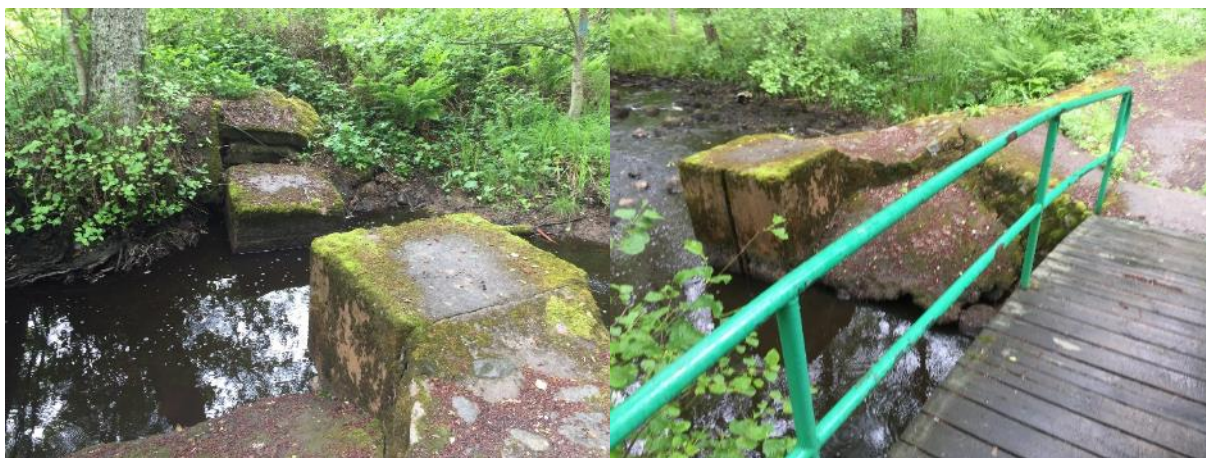
Figur 67. Rester av utskovsparti.

Figur 68. Kvarvarande betong i mycket dåligt skick.

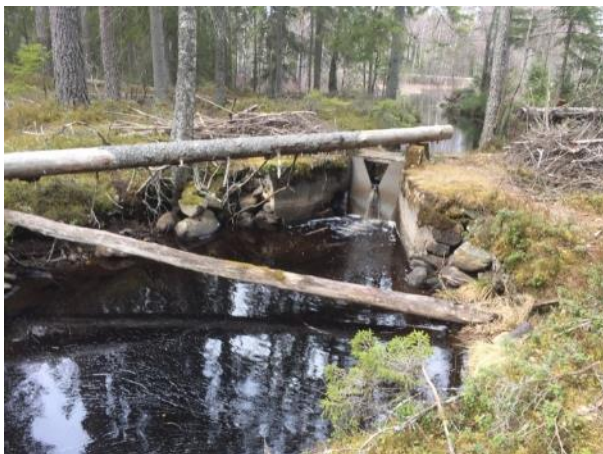
Figur 73. Utskovsdammen med självreglerande överfall.

Stora Vilången södra är en vattenanläggning som idag saknar ett aktivt nyttjande. Dammen är ombyggd men har historiskt sannolikt tillkommit genom att ett låglänt område mot Övrekvarnsälvens avrinningsområde kanaliserades, varpå vatten kunde överledas från St. Vilången till Övrekvarnsälven. Tillrinningen från St. Vilången till Övrekvarnsälven bedöms därför vara onaturlig men har samtidigt pågått under så pass lång tid (minst 100 år) att överledningen är etablerad i miljön. Utloppsområdets låglänta och lätt "sumpiga" karaktär indikerar att viss diffus avrinning kan ha skett från St. Vilången till Övrekvarnsälven redan innan området kanaliserades och dammen anlades.

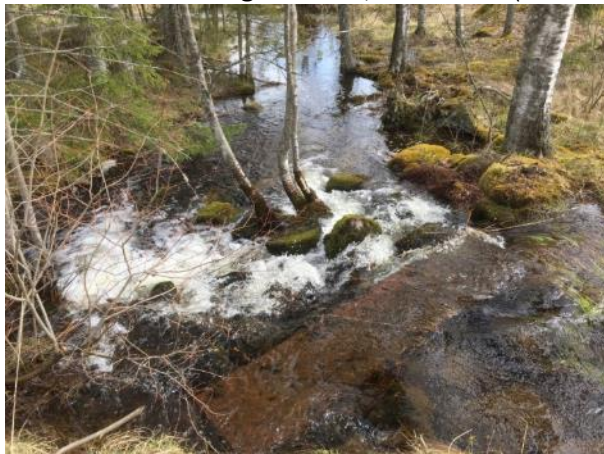
Figur 75. Stora Vilången norra överfallströskel.

Stora Vilången södra är en vattenanläggning som idag saknar ett aktivt nyttjande. Dammen förefaller genom åren ha byggts om men kan ursprungligen ha tillkommit för att reglera flödet ned mot Kväggen-Frövättern. Lämningar av äldre vattenverksamheter förekommer längs vattendraget. Alternativt har fördämningen anlagts för att höja sjönivån och på så vis kunna överleda vatten till Övrekvarnsälven. Dammen är inte reglerbar utan utgör idag endast en tröskel i sjöns utlopp med brett horisontellt överfall. Överfallet består av stenfyllning som verkar ha förstärkts genom åren, bl.a. med betongblock.

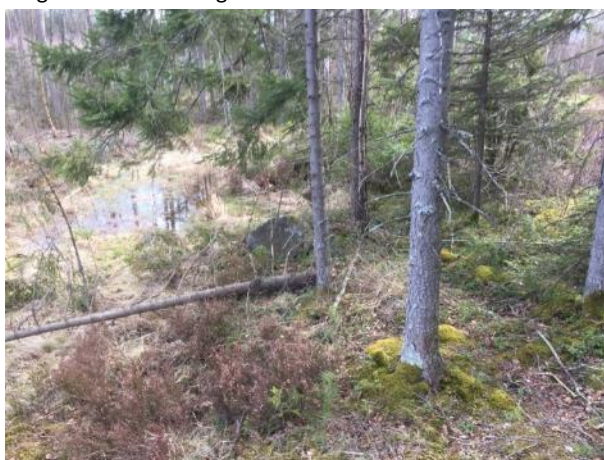
Figur 77. Visst läckage förekommer längs dammkroppen.
