# PM GEOTEKNIK

Kristinehamn, Stensta 1:1 och Strand 1:46

**GEOTEKNISK UNDERSÖKNING AVSEENDE EXPLOATERING AV NYTT INDUSTRIOMRÅDE**

Detaljplan

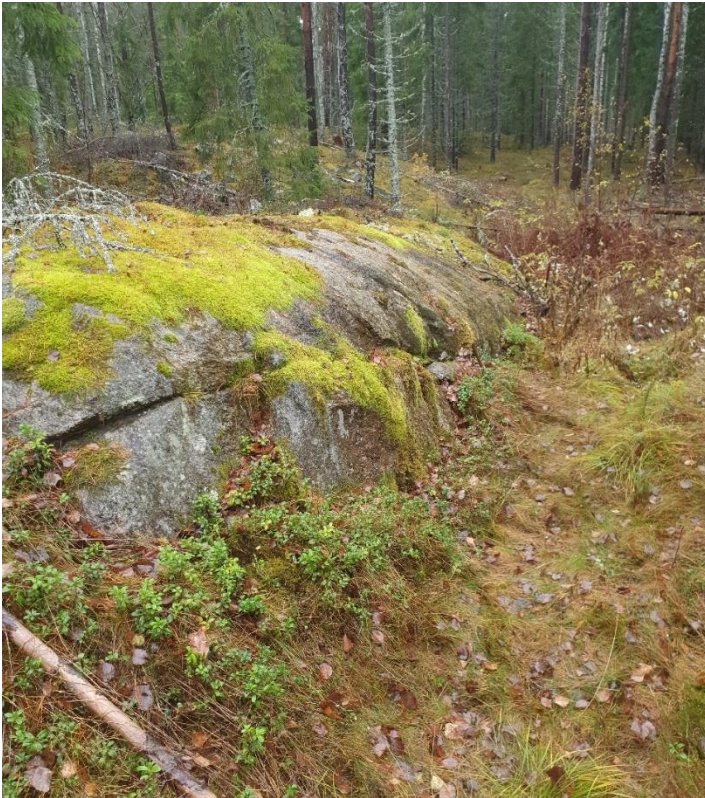
Generellt där berg går i dagen inom området består bergytan dels av glacialt formade släta berghällar, se figur 3, dels av kraftigt uppsprucket berg med mycket stora och kantiga block som vilar på bergytan, se figur 4. Ställvis finns höga bergslänter. Delar med släta hållar påträffas främst i norr inom området medan delarna med mer uppsprucket berg återfinns i de centrala och södra delarna inom området.

Figur 3: Foto på berghäll från utförd bergkartering.

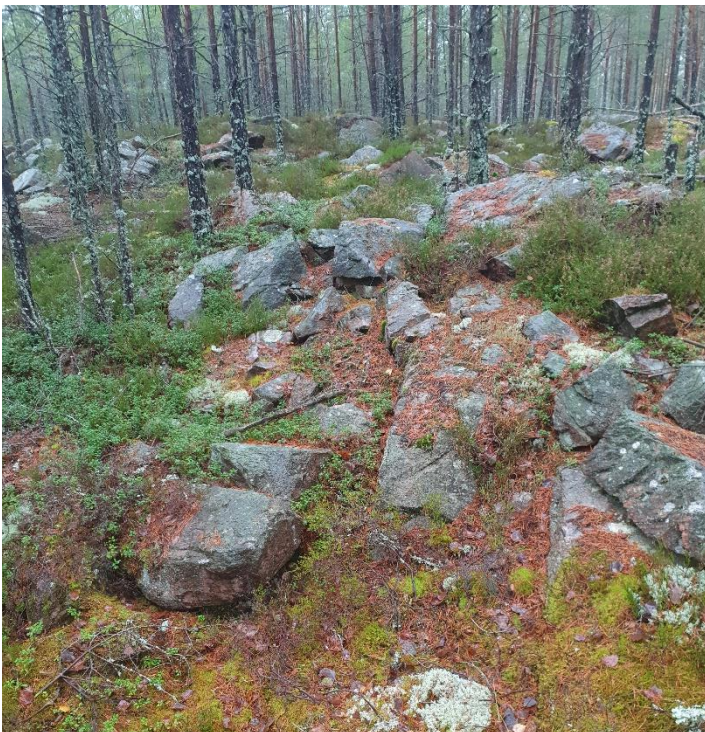
Figur 4: Foto på blockighet från utförd bergkartering.

Berget i området är mestadels mycket uppsprucket där bergets struktur varierar mellan blockig med ett sprickavstånd på 0,2–0,6 m till storblockig där sprickavståndet är 0,6–2,0 m.

På grund av den stora mängden lösa block bedöms risken för ras och blockutfall i samband med schaktning vara stor. I detaljprojekteringen bör man notera granitens uppsprickningsriktning och sprickavstånd mer lokalt för att bedöma eventuellt behov av förstärkning vid permanenta slänter samt bedömning av bergschaktningsklass vid sprängning.

Schaktning i berg bedöms kunna genomföras genom konventionell sprängning för husgrunderna kombinerat med skonsam sprängning för permanenta slänter. Permanenta slänter ska var yt-stabila och ha godtagbar totalstabilitet. Vid behov av förstärkning i slänterna bedöms stabilitet kunna uppnås genom användning av bergbultar och/eller skyddsnet.
