# Rapport

Datum  
2022-09-12

Projekt-ID  
211333

## Miljöteknisk sedimentundersökning Marieberg Strand, Kristinehamn

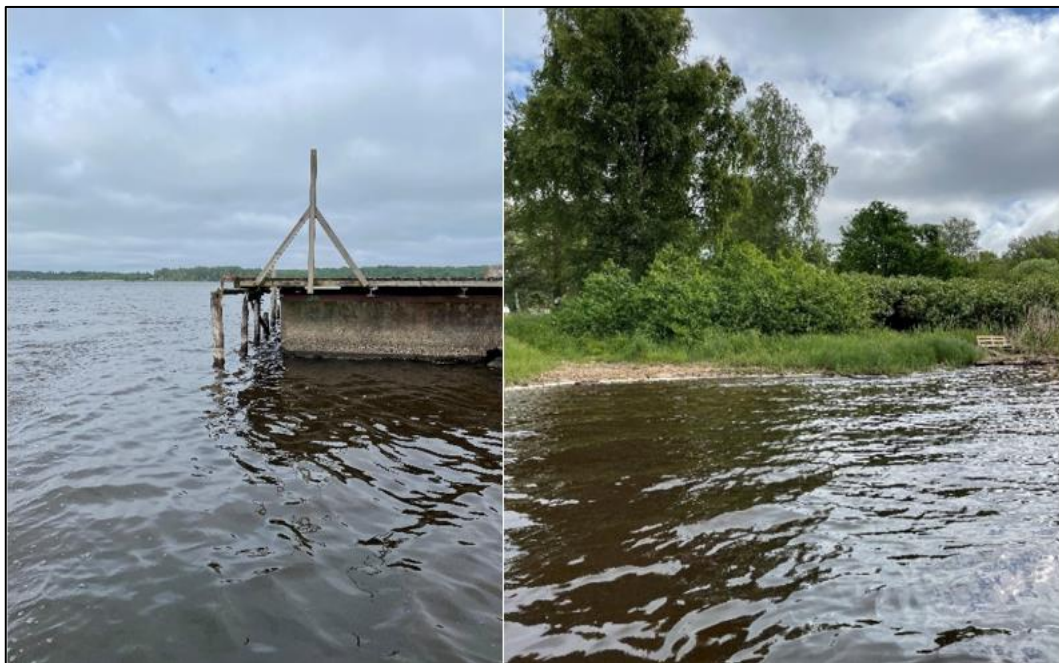
Figur 2. T.h. Kolbryggan. T.v. Stranden mot delarna av detaljplaneområdet, Marieberg Strand, på land. Källa: AFRY

Den tänkta platsen för småbåtshamnen är belägen utmed strandremsan inom den sydvästra delen av Mariebergs park tillika direkt söder om Kristinehamns konstmuseum (före detta panncentral). I den södra/sydöstra delen av området för småbåtshamnen består strandlinjen av en flack slänt som övergår i ett vassområde medan områdets norra/nordvästra delar består av slänter beklädda med ett erosionskydd av sprängsten. Längst ut vid udden finns en bryggkonstruktion som kallas för Kolbryggan pga. att den förr användes av fartyg för att lasta av kol till den gamla panncentralen vilken användes för uppvärmning av det tidigare mentalsjukhuset. Foton av bryggan och inre delen av undersökningsområdet mot stranden ses i Figur 2.

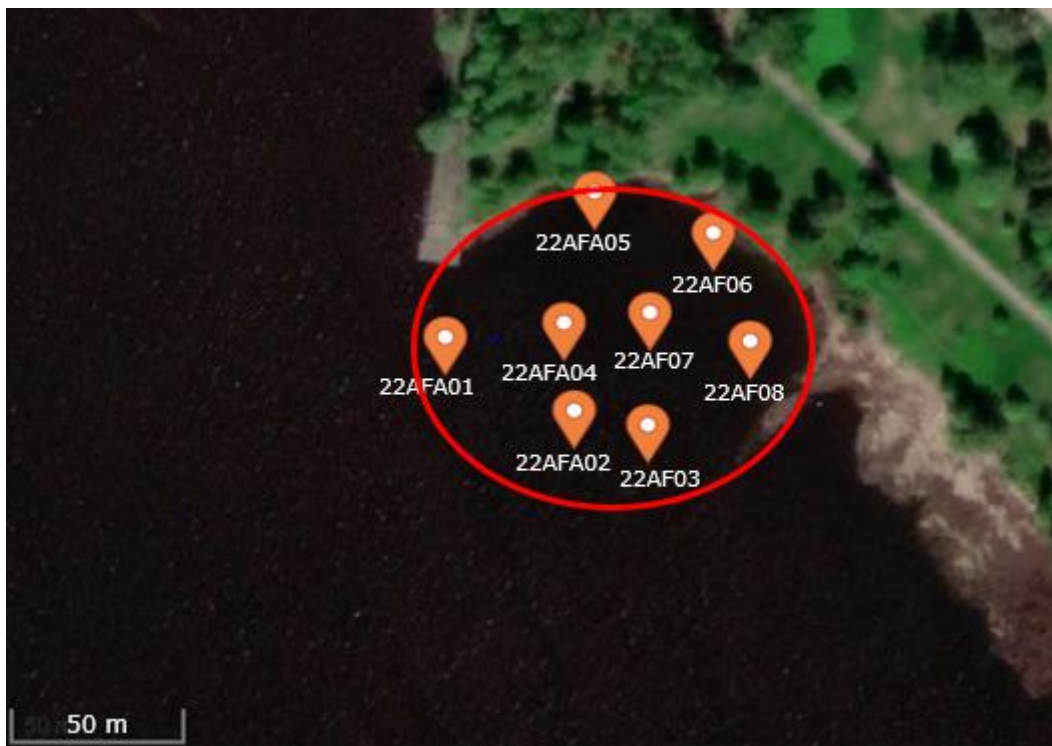
För att tydligare kunna se provtagningspunkteras placering inom undersökningsområdet och i förhållande till varandra lades deras lägen, med hjälp av koordinaterna, in på ett ortofoto, se Figur 7 och Bilaga 1.

Figur 7. De åtta provtagningspunkterna på ett ortofoto av undersökningsområdet som är inringat med rött. Källa: Skarp Miljökonsult och AFRY, ortofoto Havs- och vattenmyndigheten

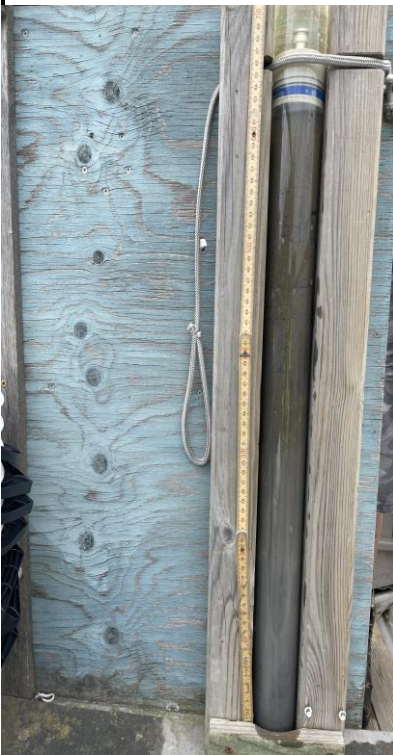
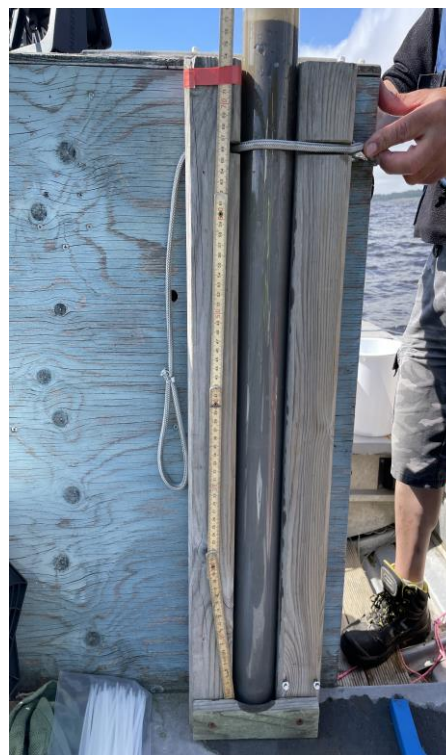
Sedimentnivå från-till (m)	Sedimenttyp	Färg, lukt, utseende, korstorlek, innehåll, kommentar	Analys
0-0,3	Gy	Ljusbrunt organiskt material	Metaller 11 st. inkl. Hg, alifater, aromater, PAH, BTEX, PCB, TOC, fenoler, kresoler, dioxiner, furaner, pesticider, tennorg. föreningar, dikloranilin.
0,3-0,77	siLe	Grå lera med inslag av silt	Metaller 11 st. inkl. Hg, alifater, aromater, PAH16, BTEX, PCB7, TOC.

För att få ihop tillräckligt med material togs flera sedimentkärnor upp vid samma provpunkt.

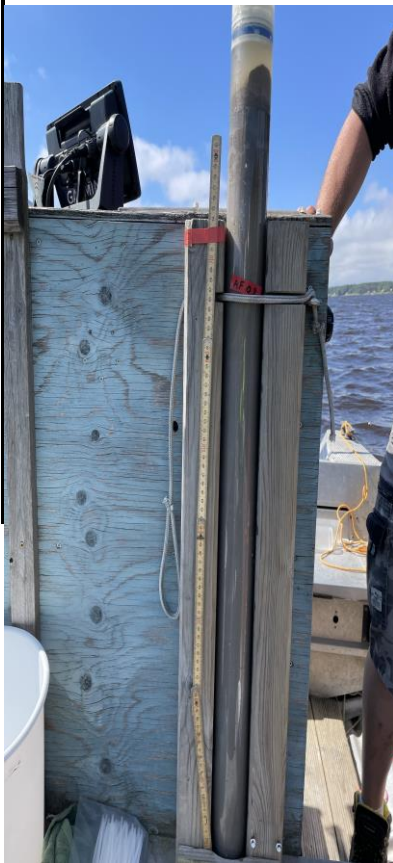
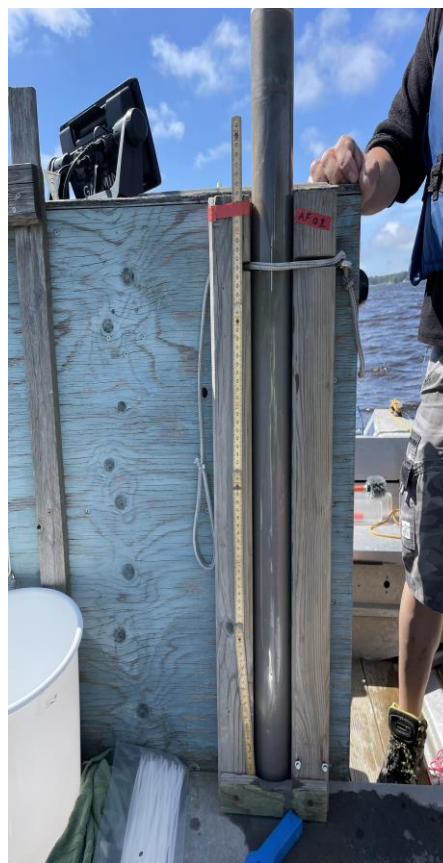
Sedimentnivå från-till (cm)	Sedimenttyp	Färg, lukt, utseende, korstorlek, innehåll, kommentar	Analys
0 - 0,5	Gy	Ljust organiskt material	Metaller 11 st. inkl. Hg, alifater, aromater, PAH, BTEX, PCB, TOC, fenoler, kresoler, dioxiner, furaner, pesticider, tennorg. föreningar, dikloranilin.
0,5-0,85	SiLe	Grå lera med inslag av silt	Metaller 11 st. inkl. Hg, alifater, aromater, PAH16, BTEX, PCB7, TOC.

För att få ihop tillräckligt med material togs flera sedimentkärnor upp vid samma provpunkt.

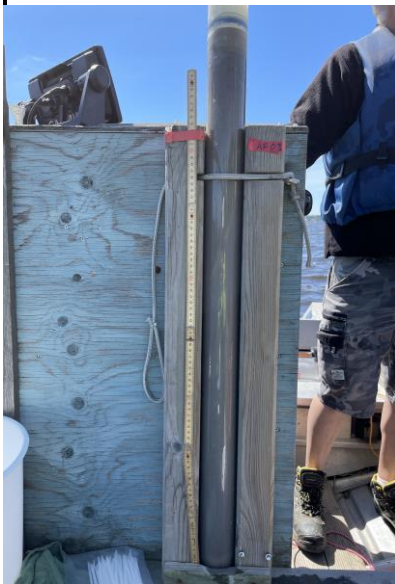
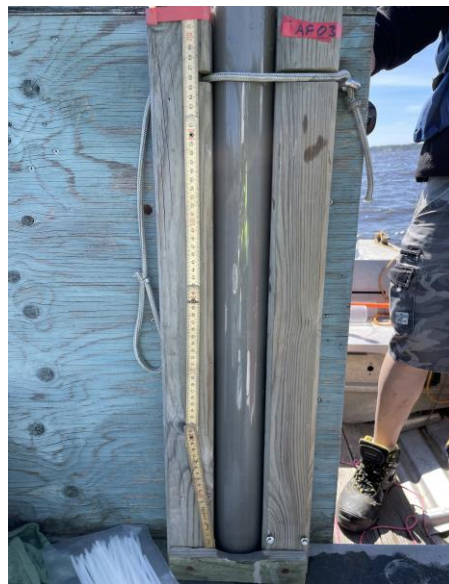
Sedimentnivå från-till (cm)	Sedimenttyp	Färg, lukt, utseende, kornstorlek, innehåll, kommentar	Analys
0 - 0,3	Gy	Ljusbrunt organiskt material	Metaller 11 st. inkl. Hg, alifater, aromater, PAH, BTEX, PCB, TOC, fenoler, kresoler, dioxiner, furaner, pesticier, tennorg. föreningar, dikloranilin.
0,3 - 0,85	siLe	Grå lera med inslag av silt	Metaller 11 st. inkl. Hg, alifater, aromater, PAH16, BTEX, PCB7, TOC.

För att få ihop tillräckligt med material togs flera sedimentkärnor upp vid samma provpunkt.

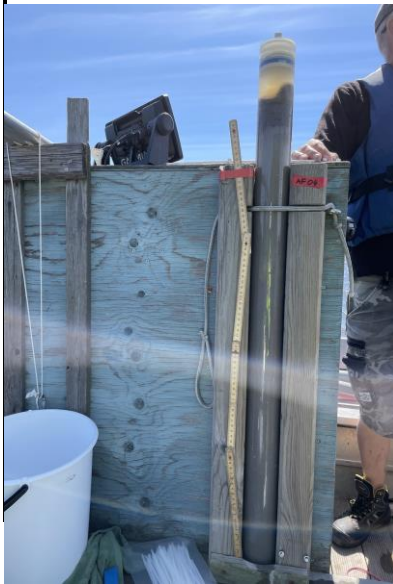
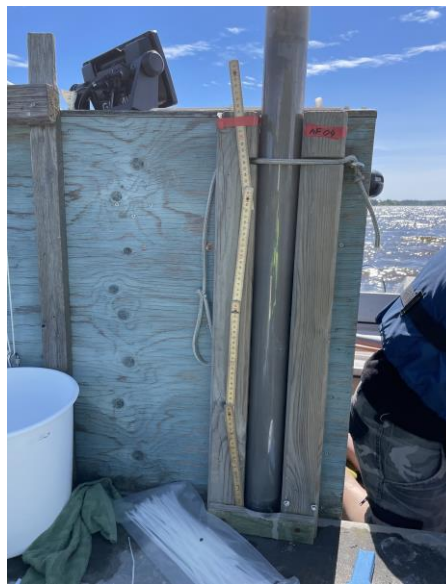
Sedimentnivå från-till (cm)	Sedimenttyp	Färg, lukt, utseende, kornstorlek, innehåll, kommentar	Analys
0 - 0,15	Gy	Ljusbrunt organiskt material	Metaller 11 st. inkl. Hg, alifater, aromater, PAH, BTEX, PCB, TOC, fenoler, kresoler, dioxiner, furaner, pesticier, tennorg. föreningar, dikloranilin.
0,15-0,85	SiLe	Grå lera med inslag av silt	Metaller 11 st. inkl. Hg, alifater, aromater, PAH16, BTEX, PCB7, TOC.

För att få ihop tillräckligt med material togs flera sedimentkärnor upp vid samma provpunkt.

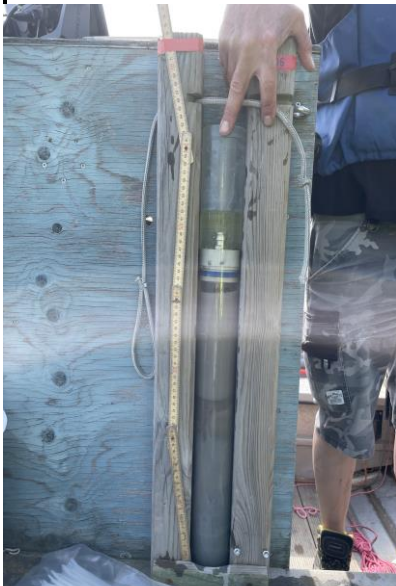
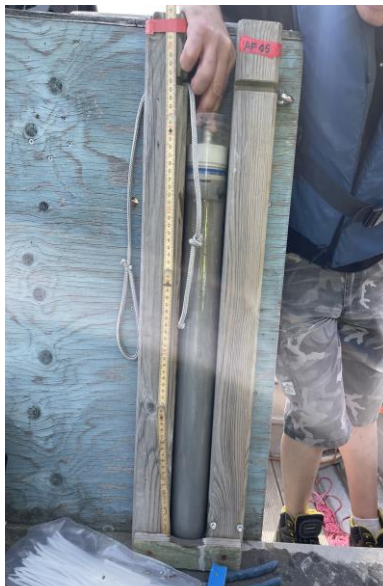
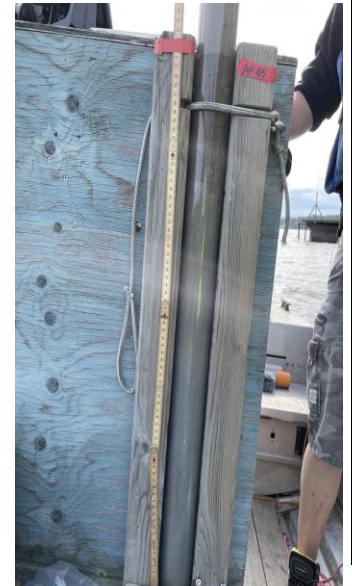
Sedimentnivå från-till (cm)	Sedimenttyp	Färg, lukt, utseende, korstorlek, innehåll, kommentar	Analys
0 - 0,15	SiSa	Siltig sand med inslag av växtmaterial, mycket rötter	Metaller 11 st. inkl. Hg, alifater, aromater, PAH, BTEX, PCB, TOC, fenoler, kresoler, dioxiner, furaner, pesticier, tennorg. föreningar, dikloranilin.
0,15-0,71	SiLe	Grå lera med inslag av silt	Metaller 11 st. inkl. Hg, alifater, aromater, PAH16, BTEX, PCB7, TOC.

För att få ihop tillräckligt med material togs flera sedimentkärnor upp vid samma provpunkt.

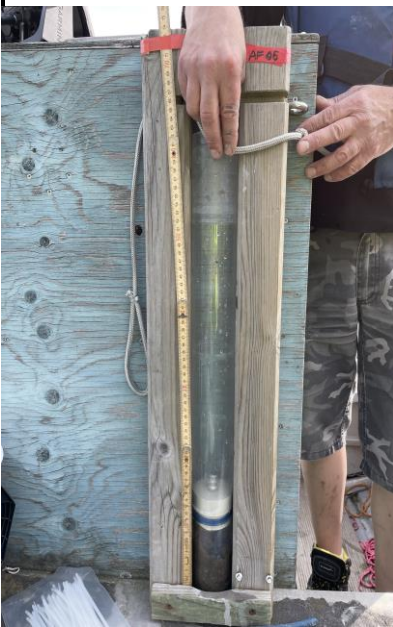
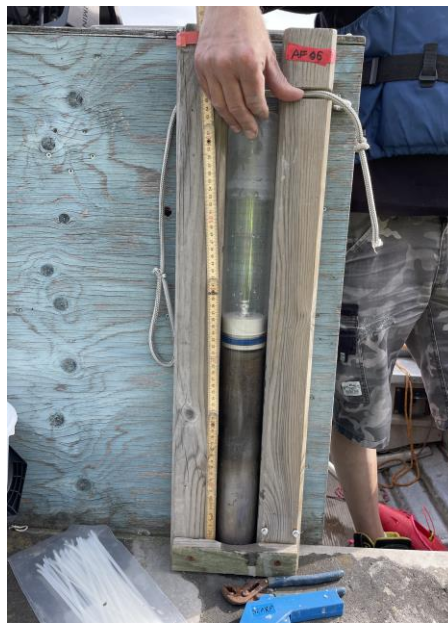
Sedimentnivå från-till (cm)	Sedimenttyp	Färg, lukt, utseende, kornstorlek, innehåll, kommentar	Analys
0-0,1	Sa	Växtmaterial (rötter) i nästan hela profilen	Metaller 11 st. inkl. Hg, alifater, aromater, PAH, BTEX, PCB, TOC, fenoler, kresoler, dioxiner, furaner, pesticider, tennorg. föreningar,
0,1-0,2	SiSa	Gyttjig. Lukt av fartygsdiesel (?)	Metaller 11 st. inkl. Hg, alifater, aromater, PAH16, BTEX, PCB7, TOC.
0,2-0,3	Le	Gasförekomst	Metaller 11 st. inkl. Hg, alifater, aromater, PAH16, BTEX, PCB7, TOC.

För att få ihop tillräckligt med material togs flera sedimentkärnor upp vid samma provpunkt.

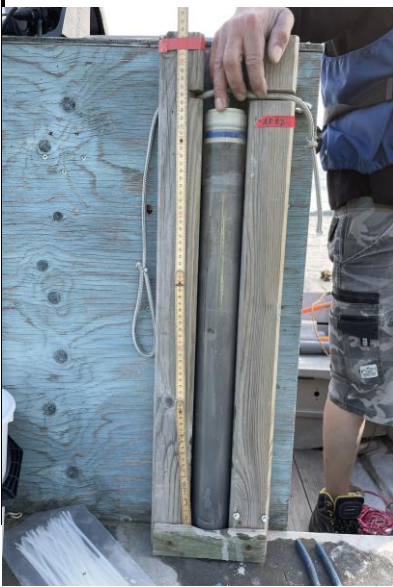
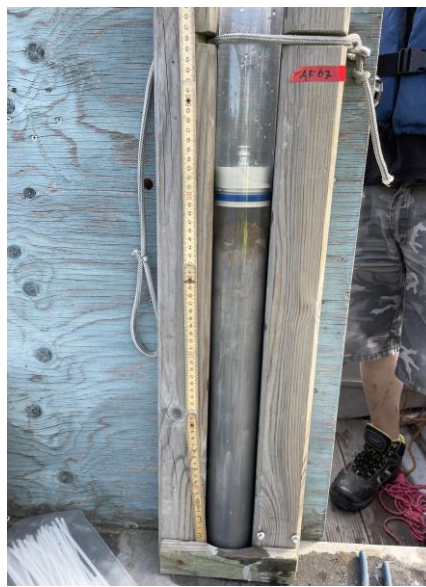
Sedimentnivå från-till (cm)	Sedimenttyp	Färg, lukt, utseende, kornstorlek, innehåll, kommentar	Analys
0-0,5	Sa	Grov sand med inslag av växtmaterial	Metaller 11 st. inkl. Hg, alifater, aromater, PAH, BTEX, PCB, TOC, fenoler, kresoler, dioxiner, furaner, pesticider, tennorg. föreningar, dikloranilin.
0,5-0,55	SiLe	Inslag av växtmaterial. Gasförekomst	Metaller 11 st. inkl. Hg, alifater, aromater, PAH16, BTEX, PCB7, TOC.

För att få ihop tillräckligt med material togs flera sedimentkärnor upp vid samma provpunkt.

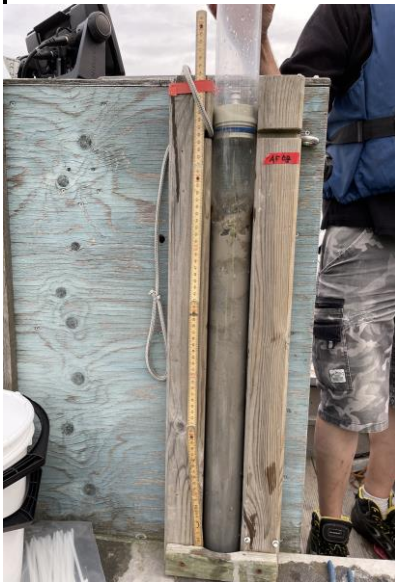
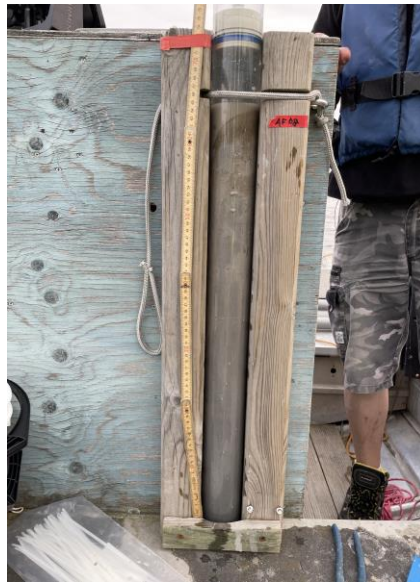
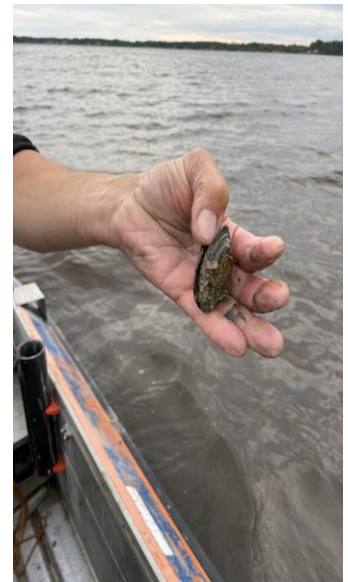
Sedimentnivå från-till (cm)	Sedimenttyp	Färg, lukt, utseende, kornstorlek, innehåll, kommentar	Analys
0-0,5	Gy	Organiskt material med inslag av sand	Metaller 11 st. inkl. Hg, alifater, aromater, PAH, BTEX, PCB, TOC, fenoler, kresoler, dioxiner, furaner, pesticier, tennorg. föreningar, dikloranilin.
0,5-0,65	SiLe	Inslag av växtdelar. Mycket gas i botten.	Metaller 11 st. inkl. Hg, alifater, aromater, PAH16, BTEX, PCB7, TOC.

För att få ihop tillräckligt med material togs flera sedimentkärnor upp vid samma provpunkt.
