FÖRSTUDIE: RESTAURERING AV VATTENSYSTEM INOM KRISTINEHAMNS KOMMUN

Damminventering samt åtgärdsförslag med fokus:

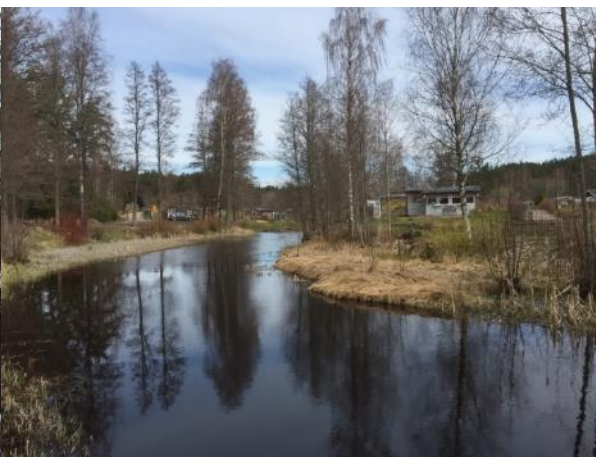
Figur 5. Hagadammen dämningssområdet.

Dammens luckutskov är slitna och i måttligt skick ur beredskaps- och arbetsmiljösynpunkt. Positivt är skibordet som skapar redundans vid snabb tillrinning.

Dammen är försedd med en fisktrappa av typen denilränna. Denna bedöms idag fungera otillfredsställande pga. svårhanterad ingång vid låg- till medelflöde i Varnan. Denilrännor kräver också omfattande tillsyn och underhåll då dess hydrauliska egenskaper lätt störs av grenar mm som fastnar i rännan. Dammen bedöms idag utgöra partiellt vandringshinder för uppvandrande starksimmande fisk (öring) och ett definitivt vandringshinder för svagsimmande fiskarter.

Dammen är inte i något omedelbart behov av underhållsåtgärder, men luckutskovet behöver ses över med avseende på skick och manövrerbarhet. En större upprustning av dammanläggningen och den rännan bedöms idag vara omotiverad och alltför kostsam med tanke på dess kondition. Dess lokalisering, långt ned i Varnan, gör det angeläget att finna en lösning som garanterar god passageeffektivitet för vandrande fisk för att biologisk återställning av övre Varnan ska vara möjlig. Åtgärden bör även resultera i att nuvarande dammanläggning kan betraktas som utrivna. Därmed är vattenverksamheten på platsen avslutad och tillsynskrav, dammsäkerhetsansvar samt kostnader för tillsynsavgifter och ev. egenkontroll kan elimineras.

Baserat på detta förordas en utrivning av dammen och anläggande av ett s.k. stryk eller forsacke. Detta innebär att betongtröskel och sidoanslutningar bilas och rivs ut. Betongrester borttransporteras för lämplig deponi. Utloppssträckan återställs genom tillförsel av naturstensmaterial. En "naturlik tröskel" som efterliknar en normal forsacke etableras. Bottenfyllning utförs på en sträcka om ca 100 m uppströms- och vidare 70 m nedströms dammläget. Den forsacke som konstrueras kommer utföra en bestämmande sektion för dammens avrinning och bidra till att hålla viss vattenspegel i aktuell del av Varnan.

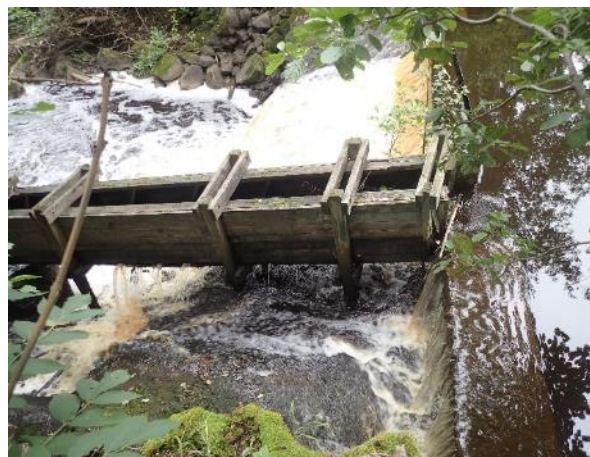
Figur 11. Denilränna.

Dammens kondition är måttlig och stensättningen har bitvis stora behov av förstärkning/tätning.

Möjlig åtgärd är att nyttja tidigare intag på dammens vänstra sida, samt terrängen nedströms för att anlägga ett omlöp. Platsen är dock svårtillgänglig och åtgärderna kan innebära krav på arkeologisk medverkan, vilket fördyrar projektet. Incitament för dammens fortsatta drift och underhåll bör utvärderas ytterligare innan konkreta åtgärdsförslag upprättas.

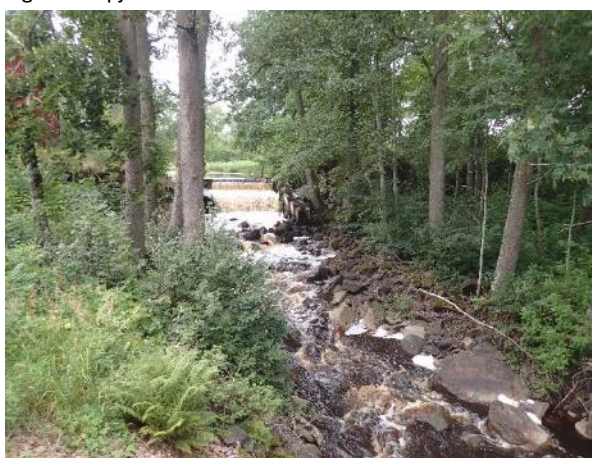
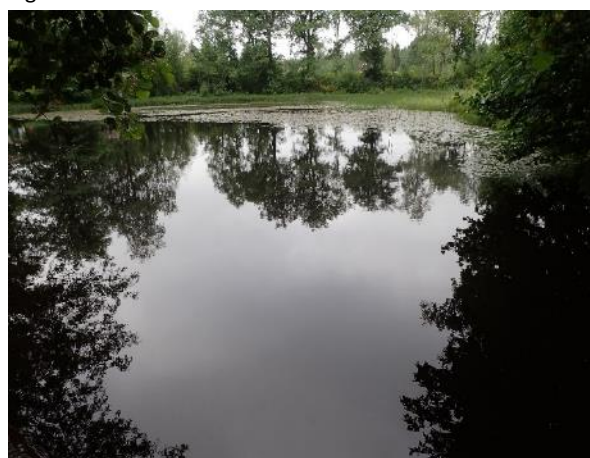
Figur 12. Naturfåran nedströms dammen.

Figur 13. Dämningsområdet.

Vägbron nedströms har raserats 3 tillfällen vid höga flöden. Isflak har satt igen kulvert. Problemet bedöms kunna förvärras om inte dammen "håller tillbaka" dessa flak. Vägen förvaltas av vägsamfällighet.

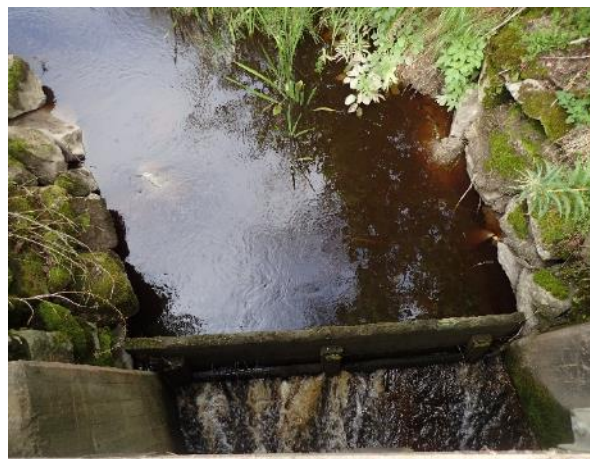
Figur 15. Denilränna.

Dammen är till stor del avsanct jämfört med ursprunglig utformning och fungerar idag främst som broöverfart. Dammens kondition är god. Utskovssidor har pågjutits med betong och inga omedelbara underhållsbehov bedömdes föreligga (efter hastig översyn).

Möjlig åtgärd är att riva ut befintlig balkbro vid det högra utskovet, försänka bottenivån och däri anlägga en halvtrumma med naturlig botten. Kombinerat med uppträskning/biotopvård i fåran ca 100 m nedströms upp mot bron, kan detta bilda en mycket väl fungerande passage för fisk utan att bronns bärighet mm påverkas. Högra utskovsfåran har relativt flack fallprofil. Vänstra grenen är ngt brantare. Platsen är bitvis svårtillgänglig och åtgärderna kan innebära krav på arkeologisk medverkan, vilket fördyrar projektet.

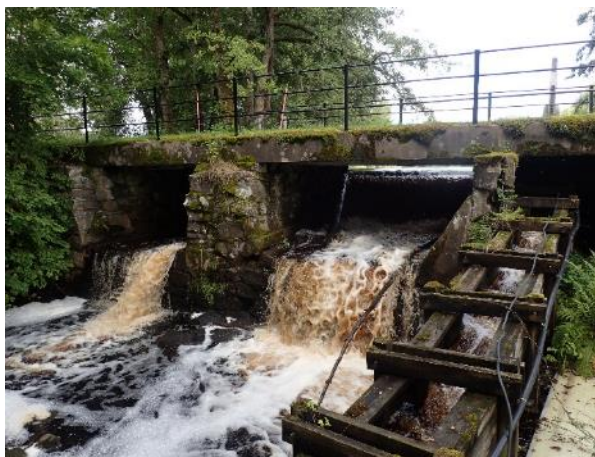
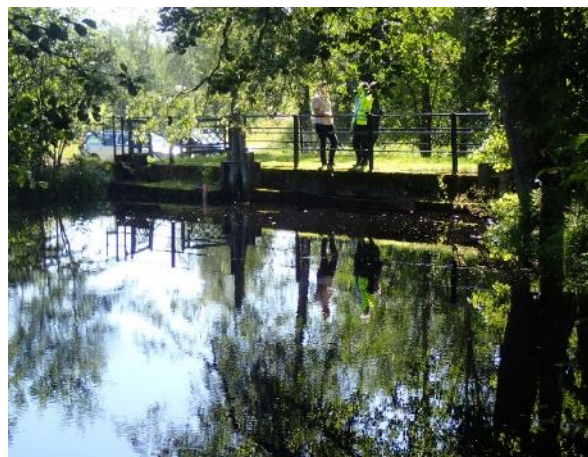
Figur 17. Niklasdamm.

Figur 18. Uppströmsvy.

Dammen är jämförbar med ursprunglig utformning och fungerar idag främst för att reglera nivån i Niklasdammen (övrig vattenverksamhet är avslutad). Dammens kondition är god. Mittenutskovet har igengjutits med påföljd att dammens avbördningskapacitet reducerats kraftigt. Utskov 1 är till stor del blockerat pga. installation av denilränna (vilken generellt bedöms ha måttlig funktion för fiskvandring). Kapaciteten är idag ca 6 m³/s vid den dämningnivå som var gällande vid inspektion (antagen normalnivå) och ca 9 m³/s vid krönhöjd. Kapaciteten bör vara tillräcklig för normal vårfloedshantering men räckte bevisligen inte för de intensiva regn som inträffade för några år sedan (okänt om samtliga utskov var fullt öppna).

Möjlig åtgärd är att riva ut utskov 3 och däri anlägga ett inlöp, som kompletteras med kraftig bottenuppbyggnad nedströms dammen. Om en något lägre dämningnivå kan accepteras förenklar detta konstruktionen avsevärt. I dammens pelare mellan utskov 1 och 2 ansluts en vägg av betong eller stålspons som sträcks upp ca 80 – 120 m uppströms dammlinjen. Mellan väggen och höger strand anläggs en naturlig fors. Kombinerat med uppträskning/biotopvård i fåran ca 100 m nedströms upp mot dammen, kan detta bilda en mycket väl fungerande passage för fisk utan att bärighet mm påverkas, och samtidigt ge en stabil skibordströskel som självreglerande avbördar stora flöden (uppemot 6 – 8 m³/s). Platsen är bitvis svårtillgänglig och åtgärderna kan innebära krav på arkeologisk medverkan, vilket fördyrar projektet.

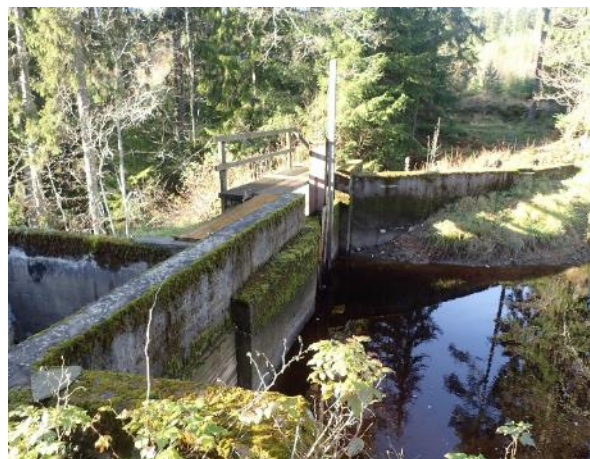
Figur 21. Uppströmsvy.

Dammen är idag avsänkt och till stora delar i dåligt skick. Utskovens manövrerbarhet är sannolikt begränsad. Arbetsmiljön vid ett högflöde betraktas som osäker. Läckage förekommer och stödfyllning på höger anslutningsdamm har erosions-skador.

Möjlig åtgärd är att riva ut dammen. Tröskel för högra utskovet samt anslutningsdamm bilas ned. Uppkomna betongrester hanteras på lämpligt sätt. Dominerande uppkomna massor bedöms dock vara sten och block vilka kan användas på plats för att forma vattenvägen. Kvarnbyggnaden bedöms inte påverkas av utrivningen. Kombinerat med uppträskning/biotopvård i fåran ca 100 m nedströms upp mot dammen, återställs förutsättningar för fiskvandring mm. Platsen är bitvis svårtillgänglig vilket kan fördyra projektet.

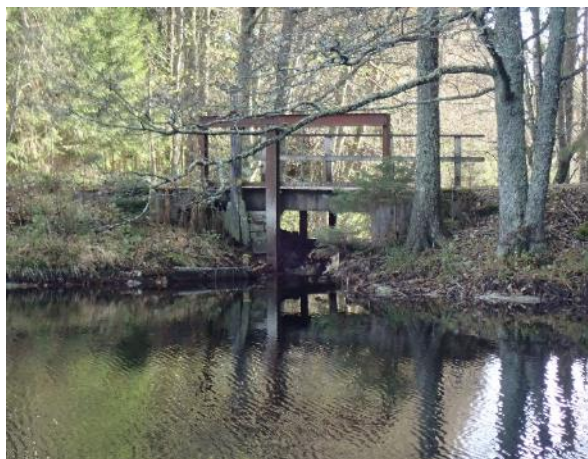
Figur 25. Uppströmsvy.

Ingen vattendom har påträffats gällande dammen. Dammen anlades troligen långt före införande av 1918 års vattenlag. Dammen är idag delvis raserad (kollapsat utskov) och ingen aktiv nivåreglering är möjlig.

Dammen har 1 utskov försett med 1 spetlucka (ur drift) samt ett sättfack. Sättfacket har full avbördningskapacitet medan spetluckan sannolikt inte kan manövreras och dessutom är vattenvägen igentäckt nedanför luckan.

Läckage har sannolikt förekommit i anslutande fyllningsdammar varpå förstärkning/tätning har genomförts med markduk och bergkross mm. Stödfyllning på höger anslutningsdamm har erosionsskador.

Möjlig åtgärd är att riva ut dammen. Tröskel för utskovet bilas ned 1 – 1,5 meter. Dominerande uppkomna massor bedöms vara sten och block vilka kan användas på plats för att forma vattenvägen. Biotopvård/bottenuppbyggnad utförs från ca 30 m nedströms dammen till ca 70 m uppströms dammlinjen. Särskild vikt läggs vid utformningen av sektionen längst uppströms då denna kommer att reglera nivån i Lövåssjön och styra flödet till Niklasdammsälven och Varnan. Förutsättningarna bedöms vara goda för att befintliga nivåvariationer i Lövåssjön ska kunna bibehållas. Föreslagen åtgärd återställer såväl sjöns- som vattendragets naturliga hydrologiska mönster, samtidigt som förutsättningar för fiskvandring återställs till naturgivna förhållanden. Platsen är relativt lättillgänglig och i nuläget finns inga indikationer på komplikationer som kan fördyra eller fördröja projektet.

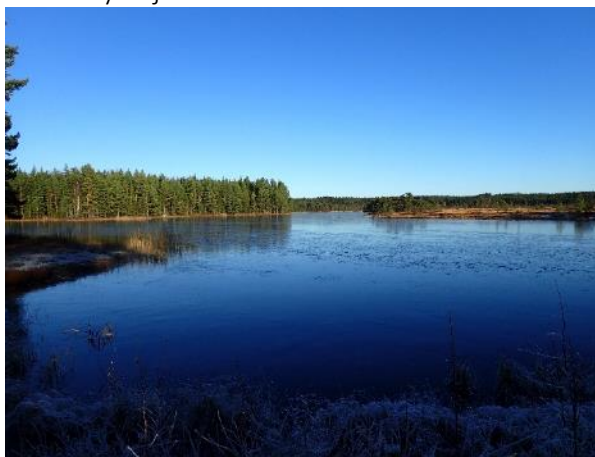
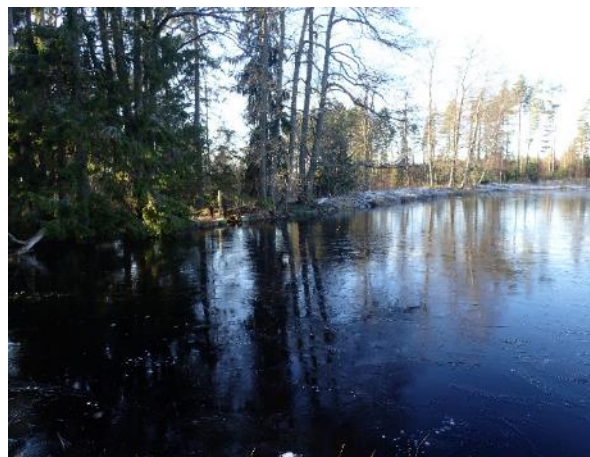
Figur 28. Tysktjärn.

Figur 29. Uppströmsvy dammkroppen.

Dammen har två utskov, ett luckutskov respektive ett skibord. Utskovens kondition är relativt god. Luckutskovet är dock delvis blockerat och bedöms vara svårmanövrerat i händelse av högflöde.

Läckage förekommer i vänstra anslutningsdammen och sannolikt har ytterligare utskov/vattenväg förekommit här. Även i höger anslutningsdamm noterades läckage.

En utrivning skulle medföra stora konsekvenser för Tysktjärn, och ett nytt naturtillstånd har inträtt sedan dammen anlades. En partiell utrivning förordas istället. En öppning grävs fram i vänster eller höger anslutningsdamm. Från denna punkt schaktas en vattenväg ned mot Flottmossälvens början, och vattenvägen utformas som en naturlig bäck. Särskild vikt läggs vid utformningen av sektionen längst uppströms då denna kommer att reglera nivån i Tysktjärn och styra flödet till Flottmossälven och Varnan. Förutsättningarna bedöms vara goda för att befintliga nivåvariationer i Tysktjärn ska kunna bibehållas. Förslagen åtgärd återställer såväl sjöns- som vattendragets naturliga hydrologiska mönster, samtidigt som förutsättningar för fiskvandring återställs till naturgivna förhållanden.

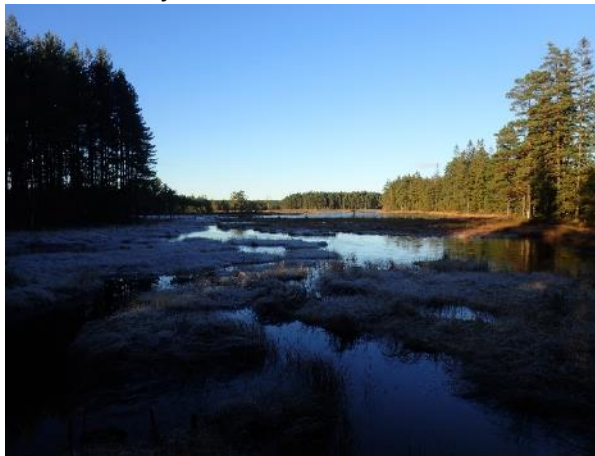
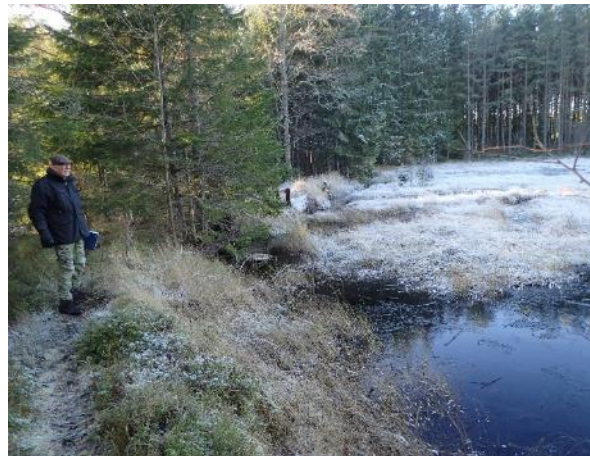
Figur 34. Mörttjärn.

Figur 35. Dammkropp.

Dammen har ursprungligen haft två utskov varav ett har lagts igen (möjligen har det igenlagda utgjort vattenväg för flottning). Kvarvarande sättutskov är till litet med begränsad avbördningskapacitet. Utskovets kondition är dålig och bedöms vara mycket svårmanövrerat i händelse av högflöde.

Dammen är i undermålig kondition m.h.t. utskovskapacitet och skulle sannolikt överströmmas vid en kraftigare vårflood. En utrivning skulle medföra vissa konsekvenser för Mörttjärn, men bedöms ändå kunna bli acceptabla under förutsättning att utrivningen kombineras med bottenuppbyggnad/biotopvård.

Förslag innebär att tröskel för utskovet bilas ned 1 – 1,5 meter med en fri bottenbredd om ca 3 meter. Dominerande uppkomna massor bedöms vara sten och block vilka kan användas på plats för att forma vattenvägen. Biotopvård/bottenuppbyggnad utförs från ca 50 m nedströms dammen till ca 50 m uppströms dammlinjen. Särskild vikt läggs vid utformningen av sektionen längst uppströms då

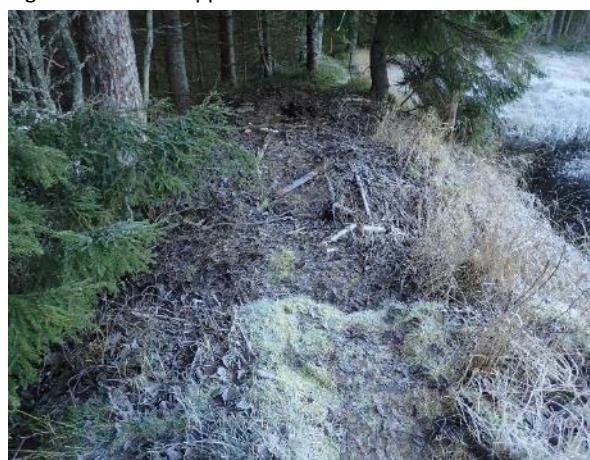
Figur 37. Mörttjärn, tidigare utskov.

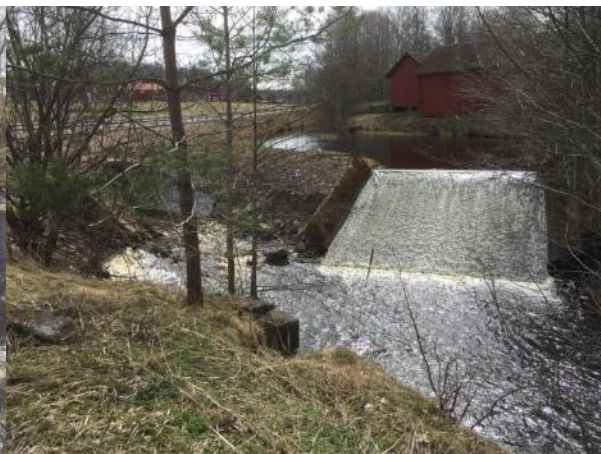
Figur 41. Skibordet till höger och vägkulvert för Varnan t.v.

Dammen har ett skibord med fribredd 6 meter och tröskelnivån var vid inspektion 7 cm under uppströms vattenyta. Krönet är förlagt ca 0,5 meter över tröskeln. Marginalerna för överrinning är därför inte stora men skibordet är så pass brett att avbördningskapacitet bedöms vara god. Fallhöjden är nästan 3 meter och dammen utgör definitivt vandringshinder för uppvandrande fisk till Övrekvarnsälven.

Dammen är idag i gott skick. Flödet bedömdes till ca 200 l/s vid Björklundsdammen vid inspektionstillfället.

Bottenfyllning utförs på en sträcka om ca 50 m upp- och nedströms dammläget. Forsnacke bidrar till att bevara vattenspiegel uppströms (som dock kommer att reduceras).

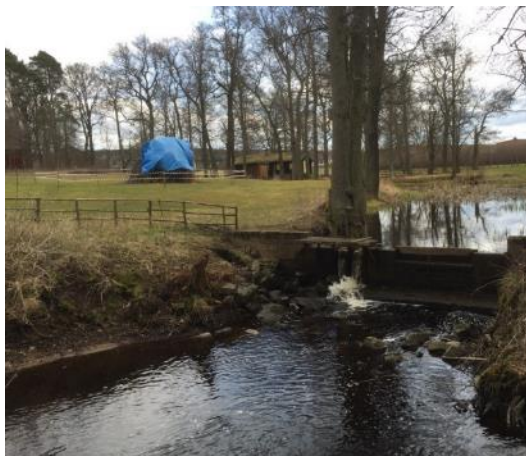
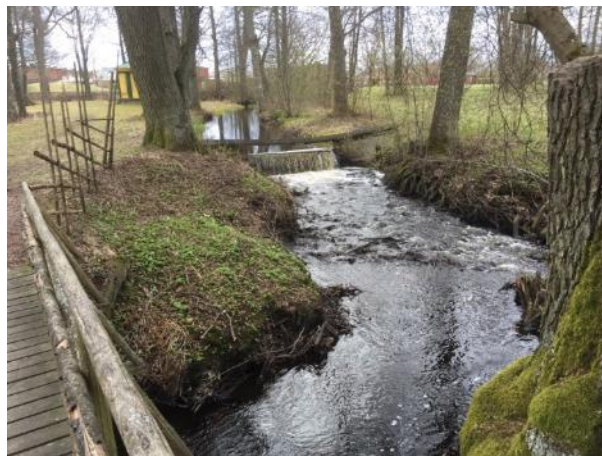
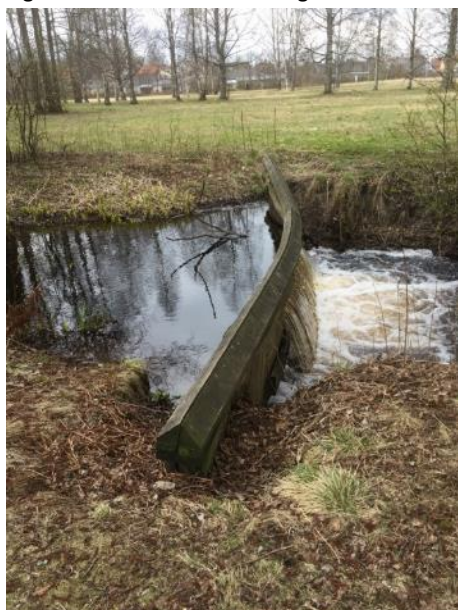
Figur 43. Skibord och lucka högra dammen

Figur 44. Skibordet vänstra dammen.

Figur 45. Skibordet vänstra dammen.

Baserat på dammens obefintliga nyttjande, läge, skick förordas en utrivning av bägge dammar och anläggande av ett s.k. stryk eller forsacke. Detta innebär att betongtröskel och sidoanslutningar bilas och rivs ut. Betongrester, erosionsskydd, bergkross mm borttransporteras för återvinning/deponi. Utloppssträckan återställs genom tillförsel av naturstensmaterial. En ”naturlik tröskel” som efterliknar en normal forsacke etableras. Bottenfyllning utförs på en sträcka om ca 50 m upp- och nedströms dammläget. Forsacke bidrar till att bevara vattenspegel uppströms (som dock kommer att reduceras).

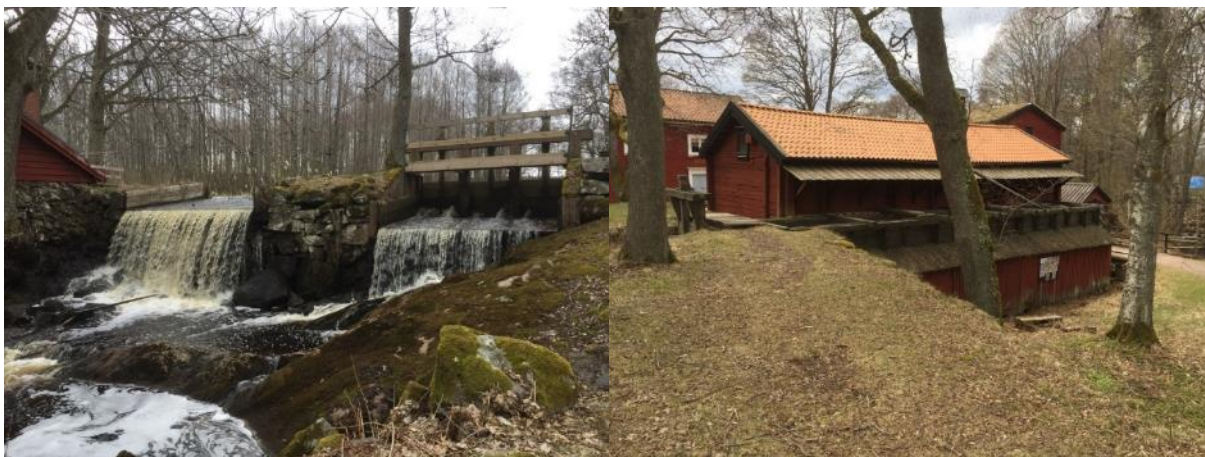
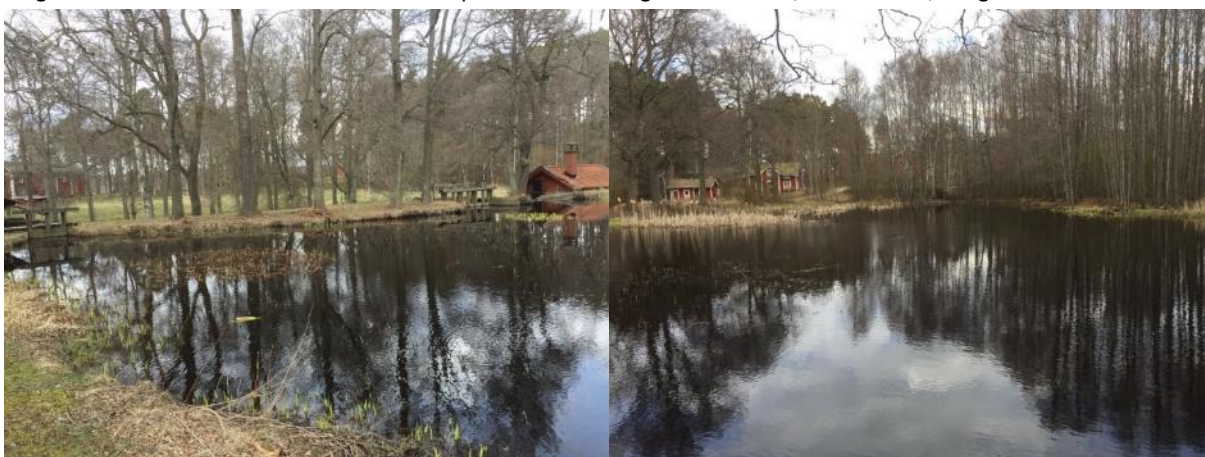
Figur 48. Skibord och lucka dammens utskovsparti i N del.

Figur 50. Kvarnintag till vänster. Utskov till höger.

Baserat på dammens höga kulturvärde och delvis aktiva brukande, läget i parkområdet, och dess kondition förordas att en faunapassage anläggs istället för utrivning (som normalt betraktas som den mest effektiva fiskvandringssåtgärden). Ett omlöp kan anläggas på dammens högra anslutningsdamm (norra sidan), där terrängen är gynnsam och en bäckfåra med längden ca 120 m kan installeras. Bäckfåran ansluter till kvarndammens nivå och mynnar nedströms utskovspartiet. Utloppssträckan återställs en bit nedströms genom tillförsel av naturstensmaterial. Åtgärden bör kombineras med omfattande erosionsskydd av natursten, samt ordentligt tilltaget utskov, samt anpassas för en något (2-3 dm) lägre normalnivå i kvarndammen. Om så sker kommer omlöpet kunna avbörda större mängd vatten genom självreglering och kan bidra till höjd dammsäkerhet och minskat behov av akuta regleringsåtgärder.

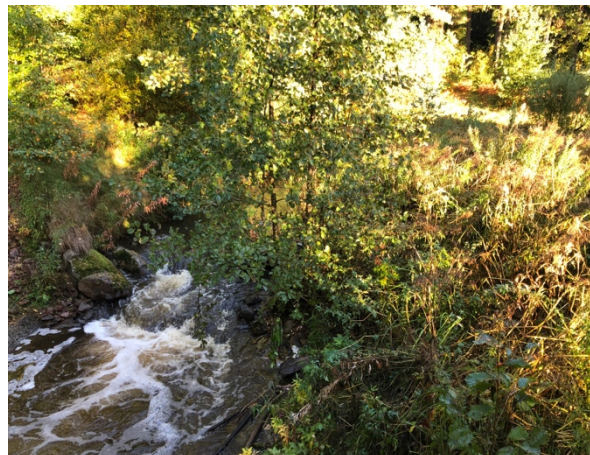
Figur 60. Dämningsområdet är avsänkt.

Dammen är i huvudsak i gott skick, men fullständig inspektion har inte utförts och läckage mm kan inte observeras vid avsänkta förhållanden.

Baserat på dammens ringa kulturvärde (inga utpekade intresseområden i Fornsök) och obefintliga brukande, förordas en utrivning.

Tillfart kan ske till dammen från baksidan av byggnad vid Kvarnbyn 1:7, ned i dämningssområdet och vidare ned till dammkroppen. Utrivning bör ske av hela dammkroppen och kompletterande bottenåtgärder bör utföras ca 30 m nedströms och 20 m uppströms dammläget.

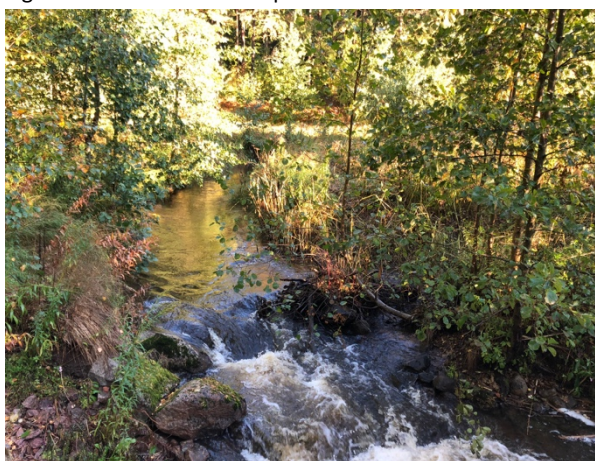
Figur 61. Uppströms dammen förekommer bottentrösklar i det avsänkta området.

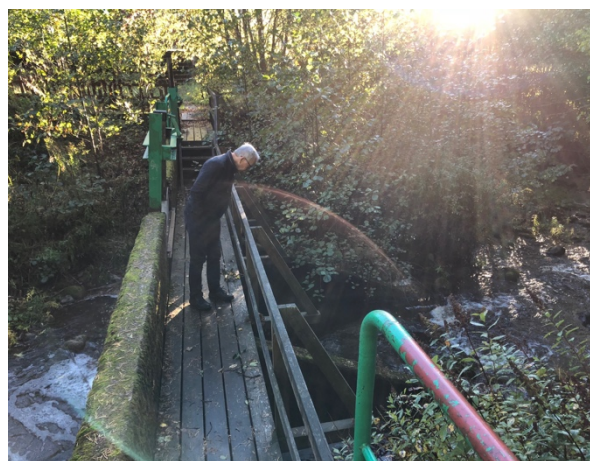
Figur 62. Över dammen löper smal gångbro.

Kostnad bedöms översiktligt till ca 0,2 Mkr. Om ny gångbro krävs bedöms kostnaden öka med ca 0,2 Mkr.

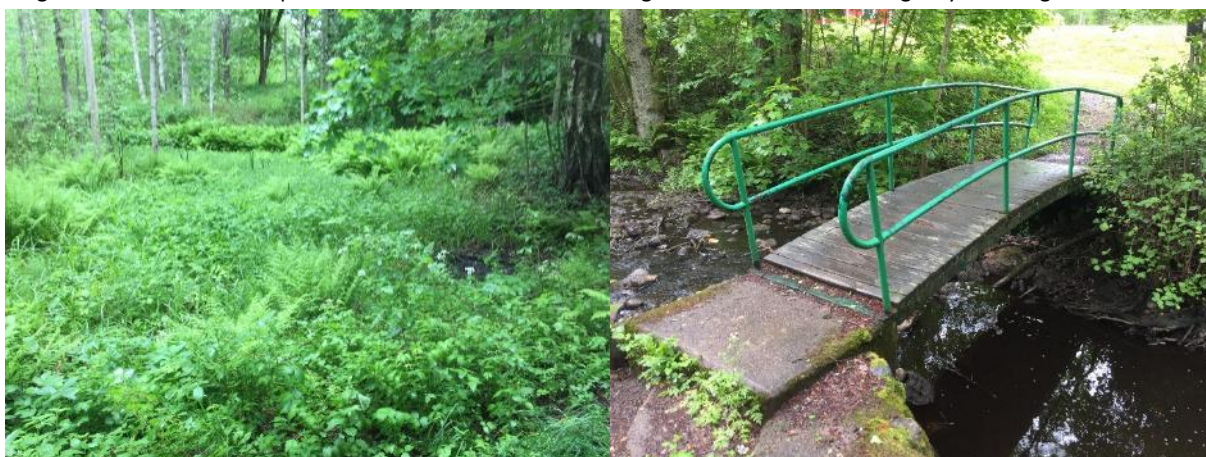
Figur 69. Dämningsområdet var relativt omfattande.

Figur 70. Gångstråk löper över dammresten.

Dammen är raserad och utgör endast partiellt vandringshinder. Ingen vattendom har påträffats gällande dammen. Dammen är belägen i Kristinehamns kommun på fastigheten Kvarnbyn 1:2.

En renovering/återställning skulle vara mycket kostsam och inte tillföra några egentliga nyttor. Dammen bör förklaras som utriven efter det att vissa återställningsåtgärder genomförts:

- Anslutande delar som inkräktar på vattenvägen bör rivas ut för att öka kapaciteten vid höglöde.
- Biotopvård bör utföras ca 30 m nedströms och 50 m uppströms dammläget.

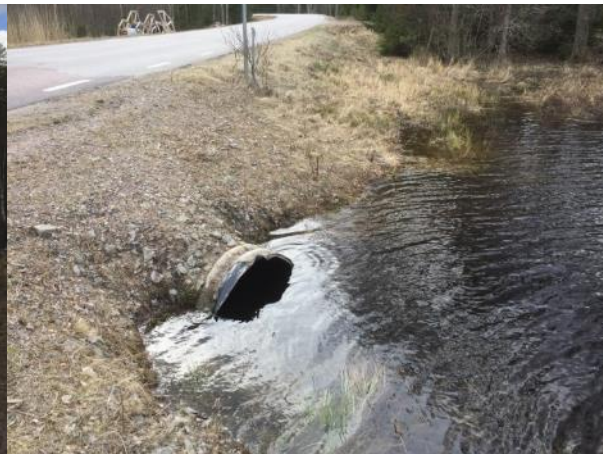
Figur 72. Vägkulvert strax uppströms dammen.

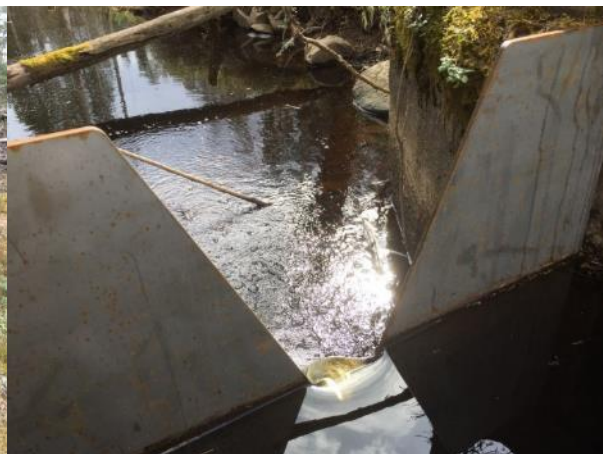
Figur 74. Överfall med V-profil i stålplåt.

Dammens fallhöjd var vid inspektion ca 0,6 meter. Utskovet har en fribredd på ca 0,9 meter och tröskeln förlagd ca 1,05 m under dammkrön. I utskovet var en plåtprofil installerad med öppningsvinkeln 66,1 grader och aktuellt flöde bedömdes till 2-4 l/s. Trots detta var flödet längre ned i Övrekvarnsälven betydande och bedömdes till ca 200 l/s vid Björklundsdammen. Detta indikerar att avrinningen från Stora Vilången inte är av avgörande betydelse för lågvattenföringen i Övrekvarnsälven. Avrinningen är dock (med aktuell plåtprofil) betydligt större vid höga nivåer i sjön, och i dessa situationer kan tillrinningen från Stora Vilången till Övrekvarnsälven vara hög i proportion till övrig tillrinning.

Baserat på detta förordas en utrivning av dammen vilket sker genom att befintligt utlopp i sjöns södra ände läggs igen. Genom detta torrläggas blöta områden som etablerats sedan lång tid tillbaka i övre Övrekvarnsälven. Åtgärden bör därför föregås av inventering och ev. flytt av fisk, stormusslor mm i de delar som tydligt torrläggs.

Som alternativ, för det fall en fullständig igenläggning av utloppet mot Övrekvarnsälven inte bedöms vara möjlig, kan dammen rivas ut och vattenområdet fyllas igen med täta massor, kombinerat med en mindre rörledning för fortsatt avbördning till Övrekvarnsälven. Röret bör förses med nätkasse i uppströms ände och förläggas på nivån för lägsta tröskeln i nuvarande plåtprofil.

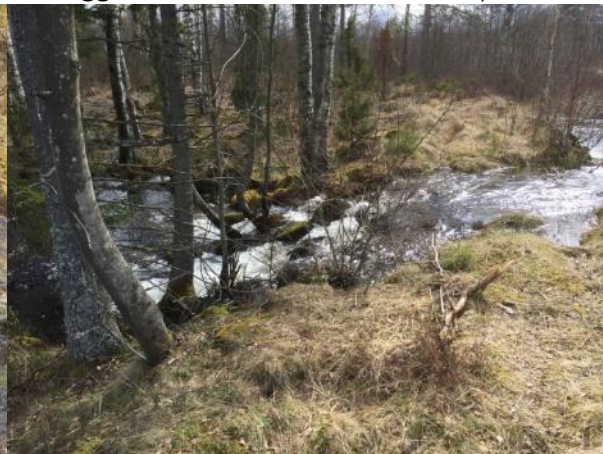
Figur 76. Utloppet avbördar väsentligt mer än södra.

Utskovet är självreglerande men har en undermålig utformning för att på ett bra sätt hushålla med vatten i sjön. Ett brett och grunt överfall avbördar effektivt vatten vid blöta perioder, men sjöns nivå sjunker då snabbt ned mot tröskeln varpå flödet till vattendraget nedströms reduceras kraftigt. Aktuell flöde vid inspektionen bedömdes till ca 100 l/s.

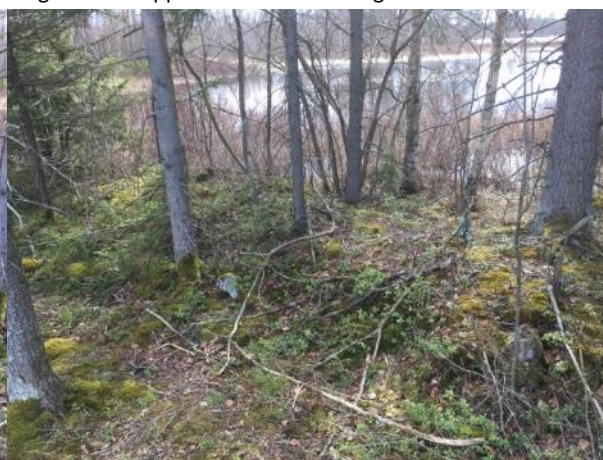
Figur 78. Anslutningsdamm, stenfyllning.

Dammen är idag i mycket dåligt skick med läckage längs dammavall och tydliga skador i utskovspartiet. Trots detta bedöms inte någon omedelbar risk för dambrott föreligga. Dammens uppbyggnad av större stenblock mm kan sannolikt hantera viss överströmning utan att dammen eroderas så pass att den går till brott.
