**Miljökonsekvensbeskrivning
Detaljplan för Marieberg
strand, Kristinehamns
kommun**

SAMRÅDSHANDLING 2022-07-20

Miljökonsekvensbeskrivning
Detaljplan Marieberg Strand
2022-07-20
Emma Eckerwall
Camilla Bender och Frida Sjöborg

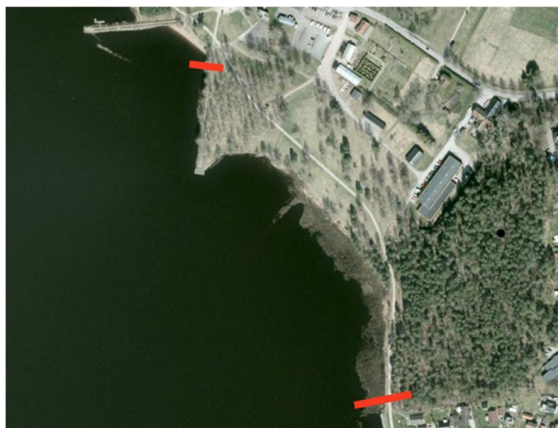
Figur 7, Område som utretts för småbåtshamn

bryggkonstruktion (den s.k Kolbryggan) längst ut vid udden. Bryggan är uppbyggd med en enklare stenmur med en ovanpåliggande betongsarg och grundlagd på ett större betongfundament. Vattendjupet i viken ligger på 1,7 m enligt sjökort men är troligtvis mycket grundare närmast strandlinjen med hänsyn till vassområdet.

I utredningen har området söder om bryggan förordats som mest fördelaktigt för småbåtshamn, då udden ger ett visst skydd mot vågor och att området tidigare använts för liknande ändamål. Bryggans fundament skulle även kunna användas för en ny brygga, med förutsättning att den är i gott skick.
