Geoteknisk PM

Kristinehamn, Harberget
A9 Kristinehamn. Fördjupad inplaceringsstudie.
Ny Detaljplan

Uppdrag Geotekniska undersökningar Harberget, Kristinehamn
Uppdragsnummer 30055694-400
Kund Fortifikationsverket
Datum 2023-08-29
Dokumentreferens NAB
\\sweco.se\se\mma01\projekt\23800\30055694_äta_underlag_för_dp_harberget_kristinehamn\000\20-orig\400_geoteknik\slutleverans_2023-08-29\pm geoteknik.docx

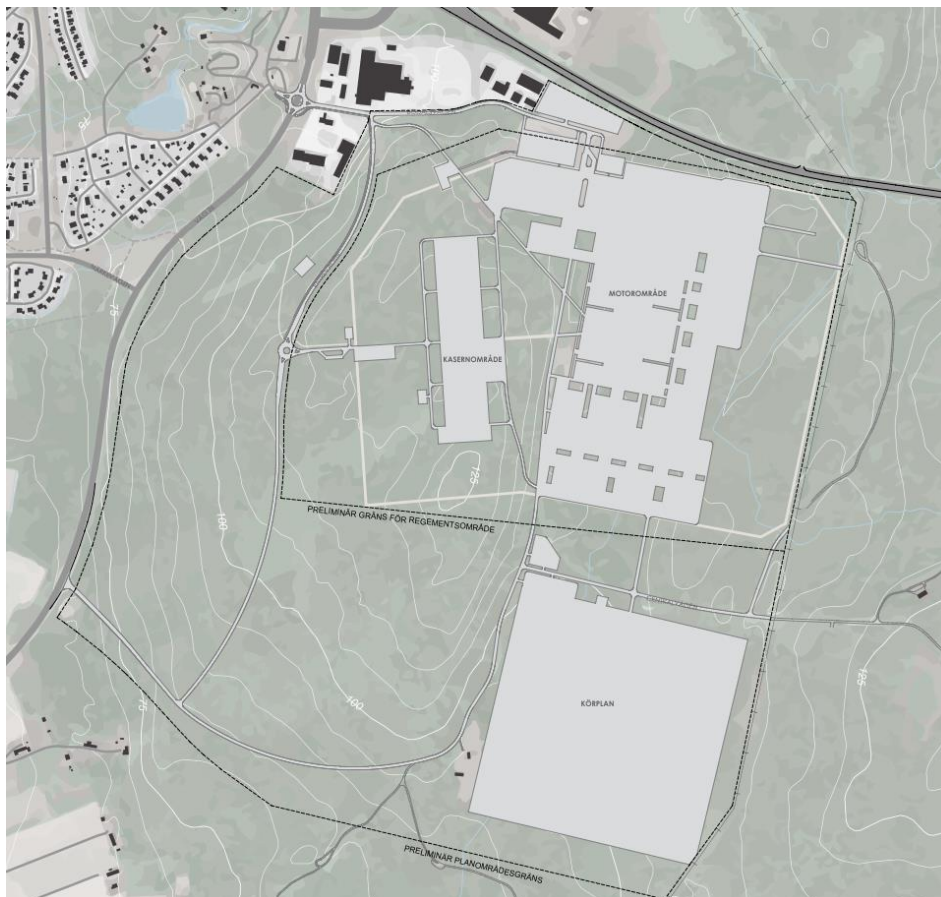
Figur 5. Utkast (arbetshandling) situationsplan, daterad 2023-08-21.

Inom området planeras för nytt regemente med tillhörande byggnader och uppställnings- samt körytor/väga , se figur 5.
